# Besiktningsprotokoll

Anticimex Försäkringsbesiktning i samarbete med Fastighetsbyrån

| Fastighetsadress:<br>Allévägen 4 | |

| Besiktningsdatum:<br>2025-11-10 | Protokollnummer:<br>69352961 |

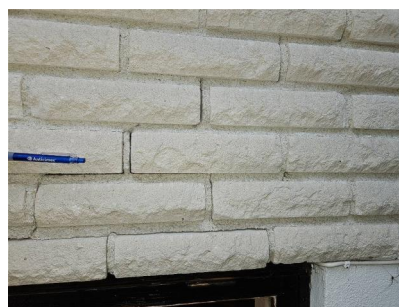
Sprickor finns i tegelfasaden.

Dessa bedöms inte ha lett till bakomliggande skador.

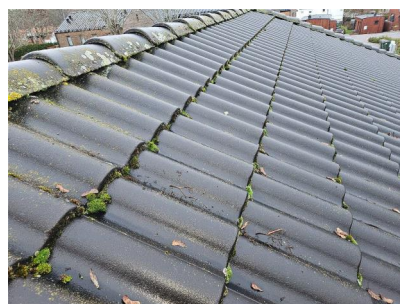
Mindre mosspåväxt noteras, bör rensas bort.

Bedöms inte ha lett till bakomliggande skador.

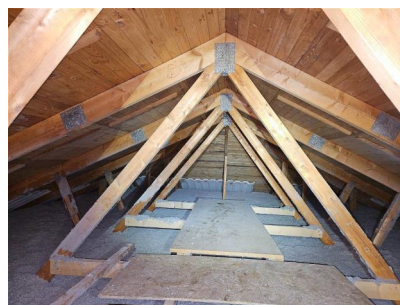
Vid kontroll av vinden uppmättes fuktvärden under kritisk fuktnivå för mikrobiell tillväxt och en normal lukt upplevdes. Fuktkvoten i underlagstak/takbjälkar uppmättes till 13%.

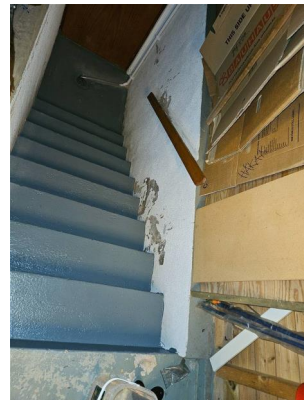
Lite putssläpp noteras i källartrapp

Bedöms inte ha lett till bakomliggande skador.

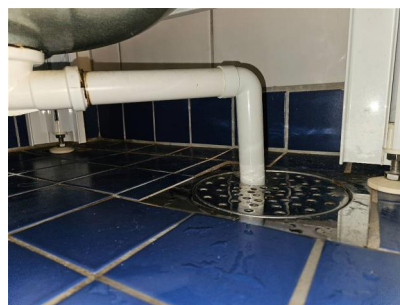
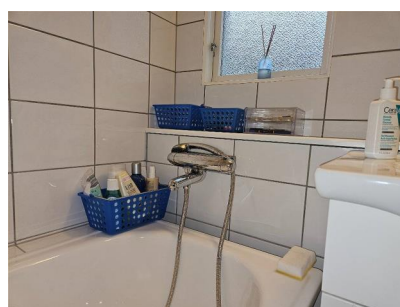
Våtutrymmet har äldre yt-/tätskikt.

Golvbrunnen ligger för nära vägg.

Fönster är olämpligt placerat

Eftersom funktionen, som innebär att ytskiktet/tätskiktet ska vara vattentätt, kan vara nedsatt finns en ökad risk att vatten tränger igenom ytskiktet/tätskiktet med vattenskador i omkringliggande konstruktioner som följd.

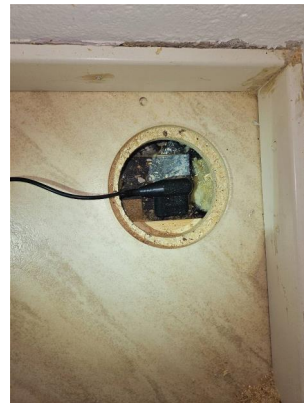
Vid kontroll av konstruktion uppmättes fuktvärden under kritisk nivå för mikrobiell tillväxt och normal lukt upplevdes.

Grundläggningen består av en betongplatta på mark utan underliggande isolering och med ett uppreglat isolerat golv dikt an betongen samt flytande golv direkt mot betongen.

Fuktkvoten uppmättes till 10 % i det uppreglade golvet i förråd/Klädkammare via ett hål som borrades i golvet, fuktkvoten uppmättes även till <10 % i trädetaljer mot golvet under tröskel mellan sovrums 4 och förråd 1 och mot det flytande golvet i passage. Befintliga golvkonstruktioner och eventuella väggsyllar riskerar att drabbas av fuktskador på grund av naturlig fuktpåverkan. Detta i sin tur kan leda till mikrobiella skador (angrepp av mikroorganismer) som kan resultera i att mikrobiell lukt sprids till boendemiljön. Om väggsyllarna är tryckimpregnerade kan även en kemisk lukt förekomma.

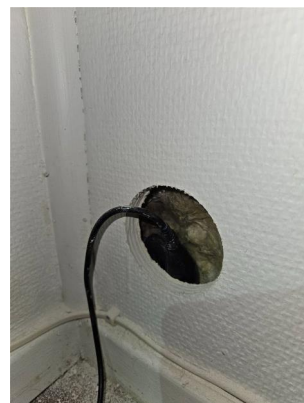
Vid kontroll av konstruktion uppmättes fuktvärden under kritisk nivå för mikrobiell tillväxt och normal lukt upplevdes.

Källargrundmurar med påreglade isolerade ytterväggar. Fuktkvoten uppmättes till 8 % i ett hål som borrades i väggen i sovrums 4 och en normal lukt kunde kännas i golv/vägg vinkel.

Befintlig påreglad vägg och eventuella väggsyllar riskerar att drabbas av fuktskador på grund av naturlig fuktpåverkan. Detta i sin tur kan leda till mikrobiella skador (angrepp av mikroorganismer) som kan resultera i att mikrobiell lukt sprids till boendemiljön. Om reglar/syllar är tryckimpregnerade kan även en kemisk lukt förekomma.
