**Fastighetsuppgifter**

Fastighetsbeteckning  
Utby 126:3  
Adress  
Sockerbagaregatan 10  
415 73 Göteborg

Uppdragsnummer O29984  
Besiktningdatum 2025-11-14  
Besiktningföretag OBM Besiktning Väst AB  
Besiktningförrättare Emil Johansson  
Närvarande Fastighetsägare  
Giltig till och med 2026-11-14

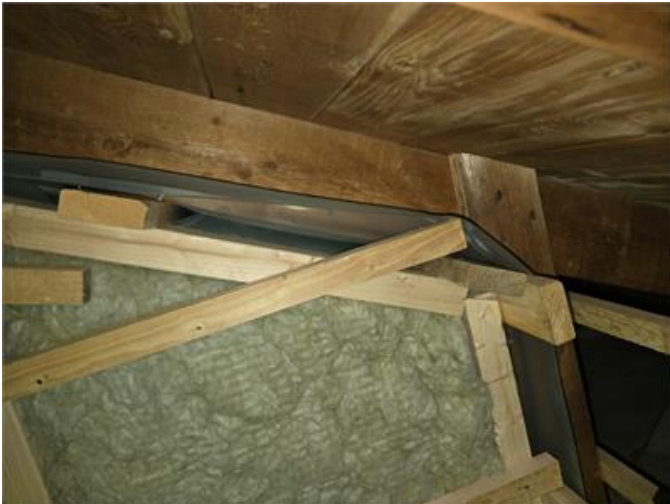
Vindsutrymme			X		Det förekommer mikrobiell påväxt på delar av underlagstaket. Kondens förekommer på plastfolien i vägg mot den inredda vinden och plastfolien bedöms felplacerad (mot kall sida). Vi rekommenderar därför att en fortsatt teknisk undersökning utförs gällande vindsutrymmet och den inredda vinden.
		X			Fuktfläckar förekommer på underlagstak, vilket bör kontrolleras regelbundet för att fastställa om åtgärdsbehov föreligger. Torrt vid besöket.

Bilden visar exempel på vägg mot inred vind sett från kallvinden.

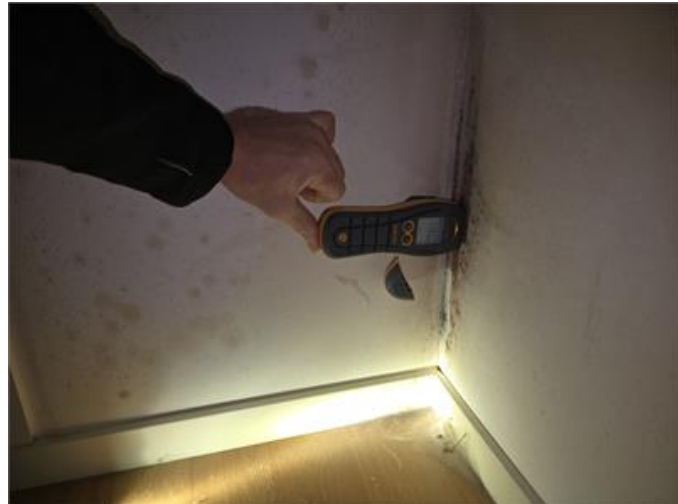
Exempel på påväxt/missfärgningar på gips.

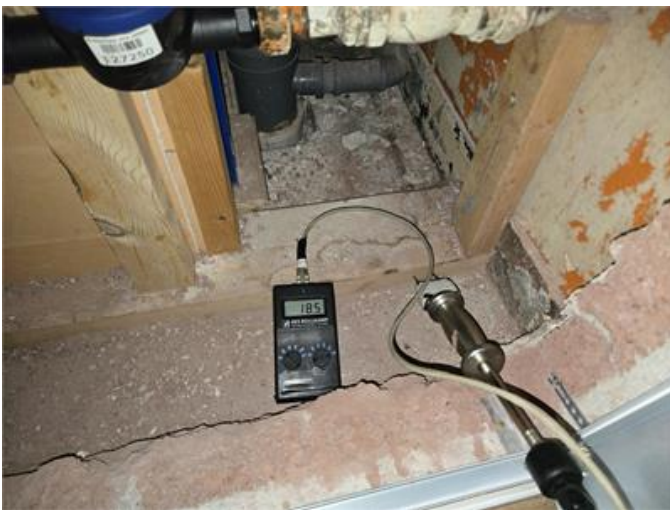
Fuktmätning i innerväggssyll via lucka från tv-rum.

Fuktkvoten uppmättes till ca 18-19% i innervägssyll i tv-rum och till över 28% i påreglad vägg i sovrum 3. Vid inträdet i huset upplevs en avvikande lukt som blir tydligare vid håltagning.

Då förhöjda fuktkvotsvärden uppmätts och en avvikande lukt upplevts rekommenderas det att besiktningen kompletteras med en vidare undersökning av en fackman för att kontrollera orsak/omfattning samt lämpliga åtgärder.

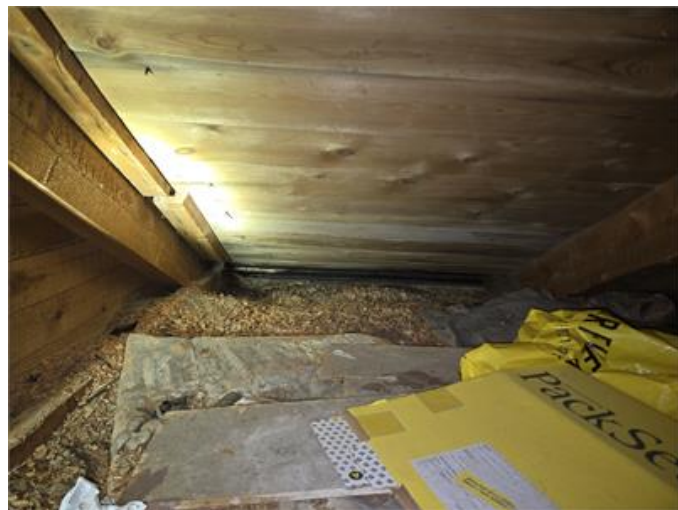
Exempel på mikrobiell påväxt på del av underlagstak.
