# Besiktningsprotokoll

Anticimex Försäkringsbesiktning i samarbete med Fastighetsbyrån

| Fastighetsadress:<br>Järnvägsgratan 24 | |

| Besiktningsdatum:<br>2025-11-17 | Protokollnummer:<br>69337214 |

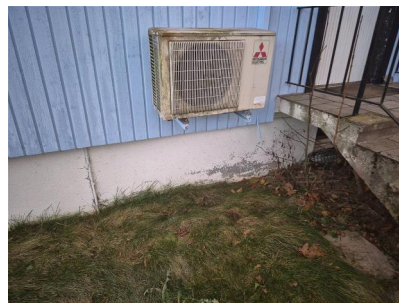
#### Utvändigt / Sockel

Kondensvatten från luftvärmepumpens utedel leds inte bort från husgrunden.

Detta medför ökad risk för att vatten tränger in i anslutande konstruktioner, vilket i sin tur kan leda till fuktrelaterade skador. Observera att besiktning av byggnadens värmesystem eller värmepumpen inte har ingått i uppdraget.

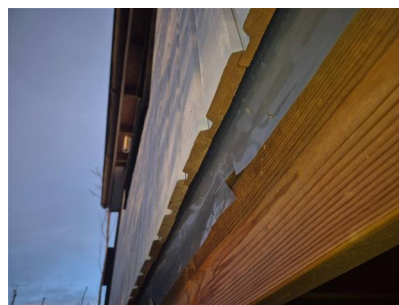
#### Utvändigt / Fasad

Ångspärr felplacerad på utbyggnad.

Risk finns för fuktvandring i yttervägg.

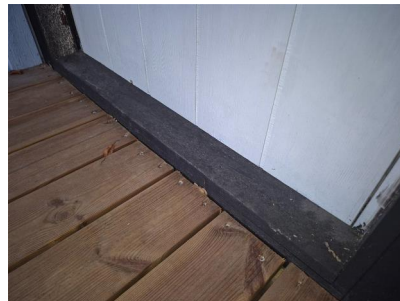
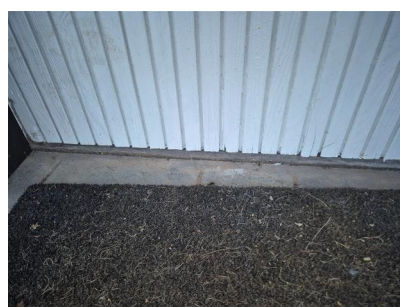
### Utvändigt / Dörrar

Tröskelbleck saknas under dörrar.

Avsaknad av tröskelbleck medför att det finns risk för att vatten kan rinna in och orsaka fuktskador på tröskel och/eller i kringliggande vägg och bjälklag.

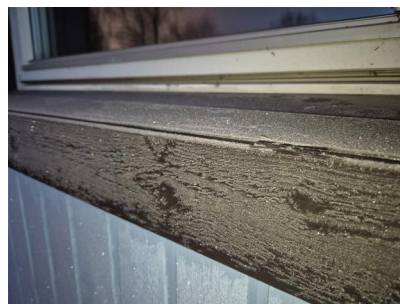
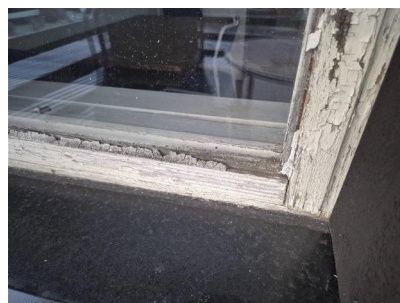
### Utvändigt / Fönster

Fönsterbleck slutar för nära foder.  
- Enstaka fönster har underhållsbehov.

Eftersom fönsterblecken slutar för nära foder finns risk att vatten rinner in i väggen vilket i sin tur kan leda till fuktskador i väggkonstruktionen.

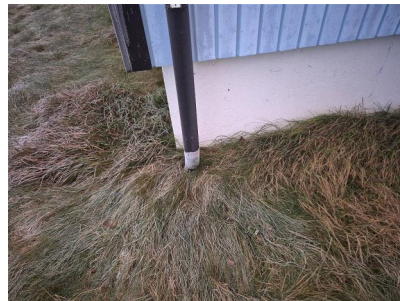
### Utvändigt / Hängrännor / Stuprör

Lövsilar finns inte.

När det saknas lövsilar så finns det risk att det blir stopp i dagvattenledningen.

För att hindra stopp i dagvattenledningar rekommenderas komplettering av lövsilar.

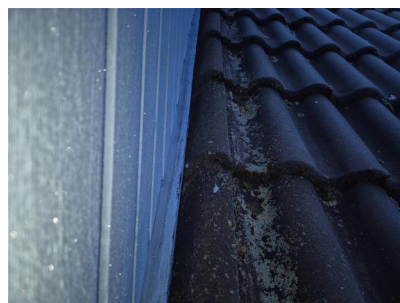
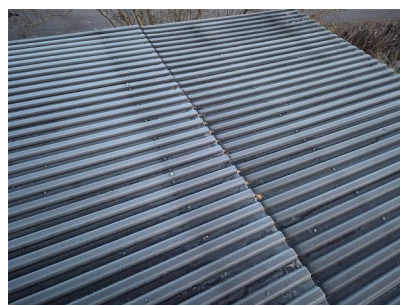
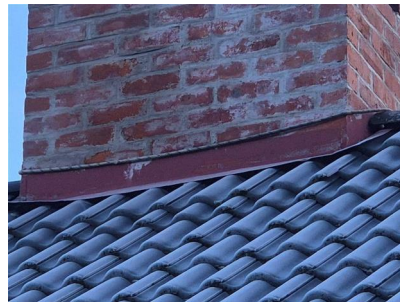
### Utvändigt / Tak

Takpannor mot takkupa ligger ej korrekt.(se bild)  
Risk att vatten tränger in i konstruktionen.

Plåttak på utbyggnad har för dålig lutning.(se bild)

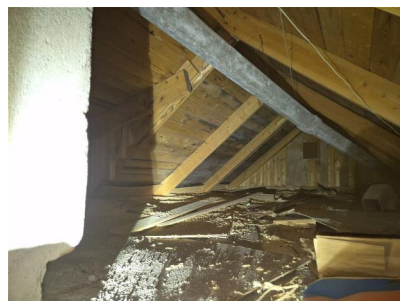
### Utvändigt / Vind

Missfärgningar förekommer på underlagstak.  
Vind är besiktad från lucka då landgång saknas.

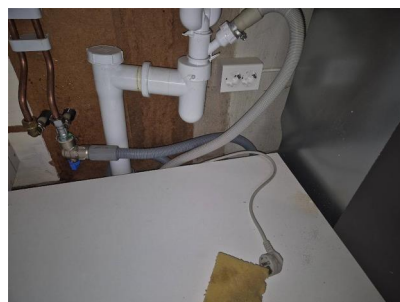
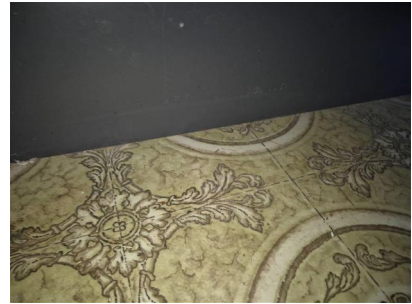
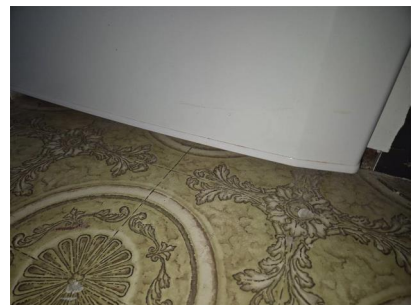
### Entréplan / Kök

Fuktskydd saknas i diskbänksskåp och under vitvaror.

Utan fuktskydd är det svårt att upptäcka läckage från rörledningar. Vatten kan då tränga in i omkringliggande konstruktioner och orsaka fuktskador.

För att upptäcka eventuella läckage, installera ett fuktskydd.

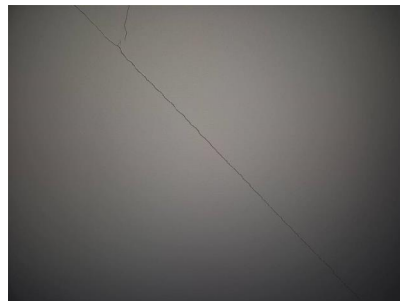
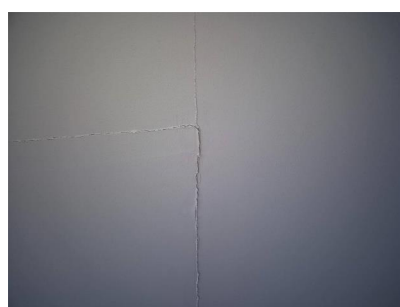
### Entréplan / Hall

Sprickor finns i ytskikt.

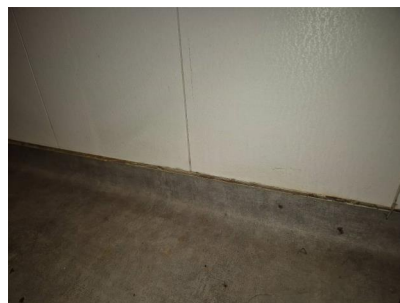
### Entréplan / Dusch/Toalett

Fuktindikering i utrymmet gav förhöjda fuktindikationer.

Vi rekommenderar en fördjupad undersökning för att bedöma orsak och omfattning.

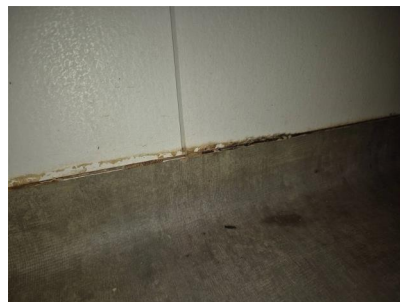
Väggbeklädnad av våtrumsskivor som är bristfälligt monterade. Se notering under fuktindikering.

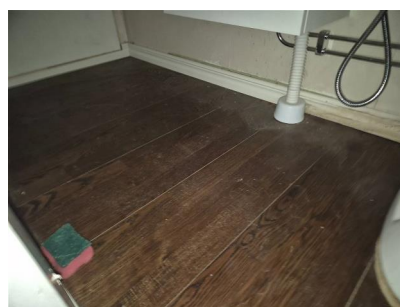
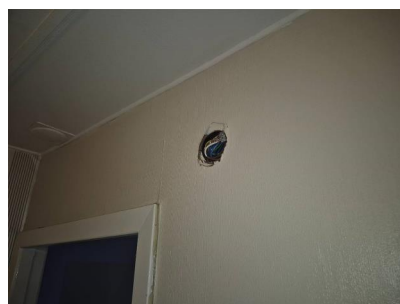
### Övre plan / Toalett

Ej godkänd golvbeklädnad i utrymmet.  
Ökad risk för fuktskador föreligger.  
Täcklock saknas på kopplingsdosa.( mindre brist)

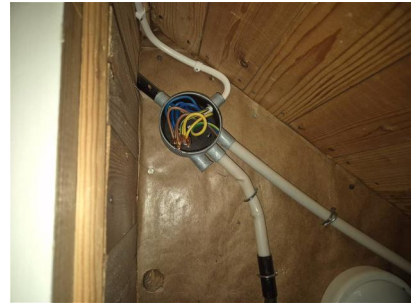
### Övre plan / Garderob

Täcklock saknas.

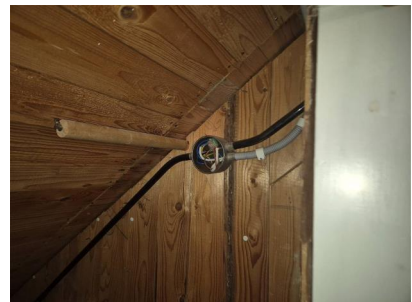
### Övre plan / Garderob

Täcklock saknas.

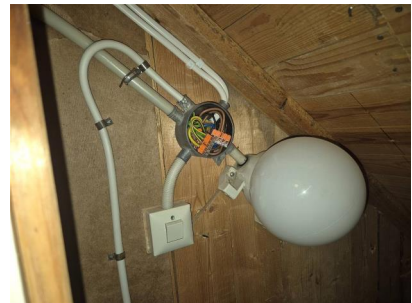
### Övre plan / Garderob

Täcklock saknas.

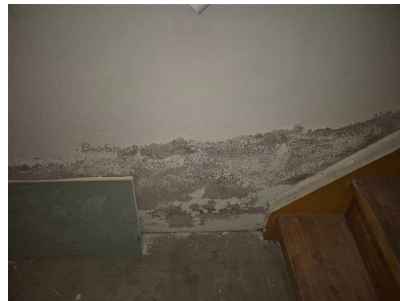
### Källarplan / Allmänt

Utvändigt fuktskydd är äldre än 20 år.

Eftersom källarens utvändiga fuktskydd (dagvattenssystem, dräneringssystem samt källarytterväggarnas utvändiga fuktskydd) är äldre än 20 år, vilket betraktas som dessa delars genomsnittliga tekniska livslängd, så kan systemet ha nedsatt funktion. Detta ökar risken för invändiga fuktskador i källaren.

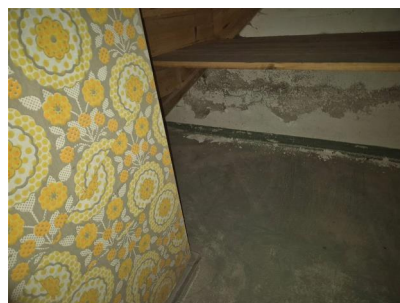
### Källarplan / Trappförråd

Se noteringar under allmänt källarplan.

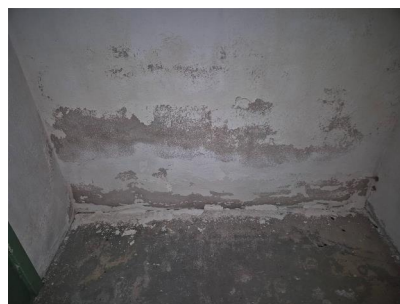
### Källarplan / Passage

Se noteringar under allmänt källarplan.

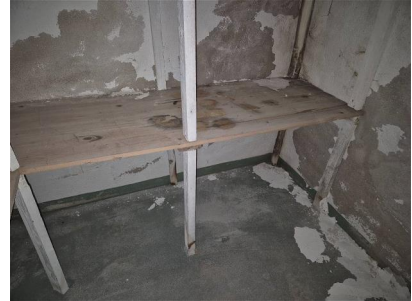
### Källarplan / Förråd

Se noteringar under allmänt källarplan.

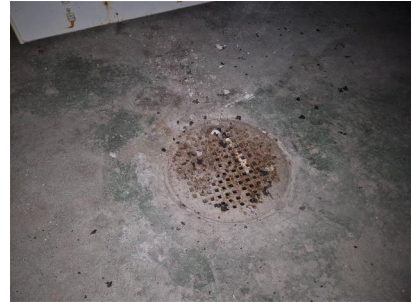
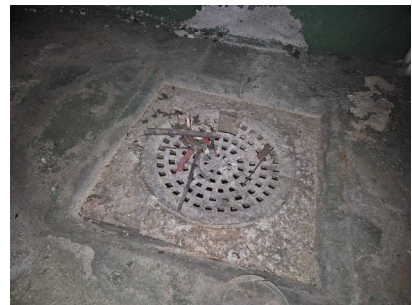
### Källarplan / Pannrum

Gjutjärnsbrunnar är rostangripen.

Golvbrunnar i pannrum/garage är i dåligt skick.

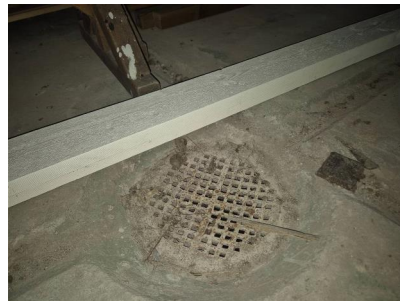
### Källarplan / Garage

Gjutjärnsbrunnen är rostangripen.

Golvbrunn i pannrum/garage är i dåligt skick.
