# Besiktningsprotokoll

Anticimex Försäkringsbesiktning i samarbete med Fastighetsbyrån

| Fastighetsadress:<br>Frändestavägen 13 | |

| Besiktningsdatum:<br>2025-11-07 | Protokollnummer:<br>69368146 |

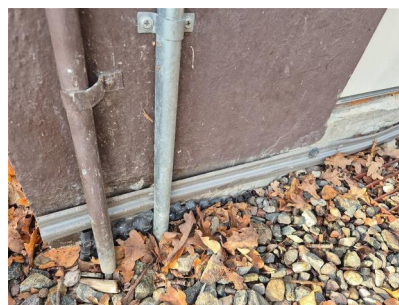
#### Utvändigt / Sockel

- Utvändigt fuktskydd ligger oskyddat ovan mark.
- Kondensvatten från luftvärmepumpens utedel leds inte bort från husgrunden.

Risk finns att det utvändiga fuktskyddet skadas och funktionen försämras.

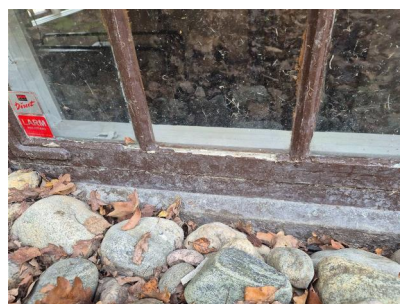
### Utvändigt / Källarfönster

Fönster är i behov av målning/underhåll.

Fönsterbågar och fönsterkarmar där målningsbehov finns riskerar att få fukt- och rötskador på grund av sämre vattenavvisande förmåga.

För att öka livslängden på fönster rekommenderas målning och underhåll.

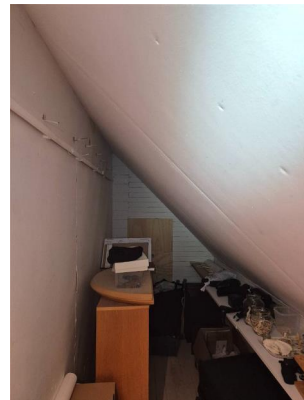
### Utvändigt / Sidovind

Vid kontroll av vinden uppmättes fuktvärden under kritisk fuktnivå för mikrobiell tillväxt och en normal lukt upplevdes.

Det finns risk för mikrobiell tillväxt om den relativa fuktigheten (RF) i den omgivande luften är över 75 %. I furuvirke motsvarar det en fuktkvot (FK) på 17 %.

Fuktkvoten i underlagstak/takbjälkar uppmättes till 12 %.

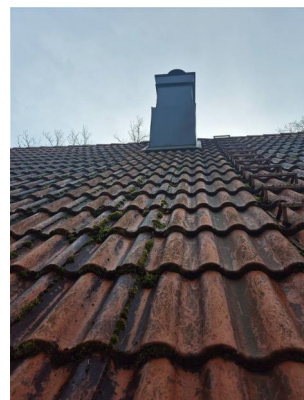
### Utvändigt / Tak

Mosspåväxt finns på takpannor.

Mossa som växer på taket kan leda till att taktäckningen har ett minskat motstånd mot vatteninträngning. Detta i sin tur kan leda till fuktskador på träläkt och takkonstruktionen vilket kan resultera i mikrobiella skador (angrepp av mikroorganismer).

För att öka livslängden på taket rekommenderas att mossan tas bort från takpannorna.

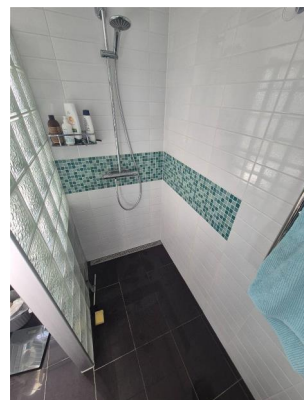
### Övre plan / Dusch/Toalett

Normala fuktvärden indikerades mot klinker/kakel.

Fuktindikering mot kakel och klinker som regelbundet vattenbegjuts är svårt att utföra då även det underliggande fästmassan kan ge utslag på instrumentet utan att skada föreligger. Fuktindikering har dock utförts i delar av utrymmet som ej vattenbegjuts samt i angränsande rum/konstruktioner, utan avvikelser.

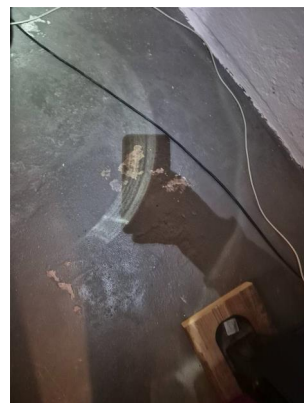
### Källarplan / Allmänt

Mindre färgsläpp förekommer på golv.

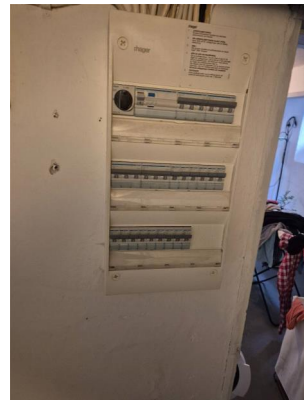
### Källarplan / Hobbyrum/pannrum

Gruppförteckning över elcentralen saknas.

"Gruppförteckning" är en lista som ska vara placerad vid elcentralen. Den visar vilka säkringar som är anslutna till vilka armaturer, vägguttag och apparater. Den är också till för att underlätta vid felsökning och elarbeten.

Kontakta en elektriker för att upprätta en gruppförteckning som placeras i närheten av elcentralen.

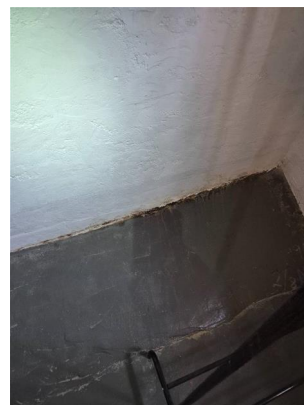
### Källarplan / Tvättstuga

Det förekommer fukt som kommer igenom väggen.

Detta är relativt vanligt och bedöms som en mindre brist.

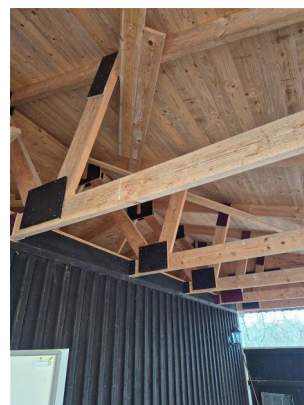
#### Utvändigt / Vind

Vid kontroll av vinden uppmättes fuktvärden under kritisk fuktnivå för mikrobiell tillväxt och en normal lukt upplevdes.

Det finns risk för mikrobiell tillväxt om den relativa fuktigheten (RF) i den omgivande luften är över 75 %. I furuvirke motsvarar det en fuktkvot (FK) på 17 %.

Fuktkvoten i underlagstak/takbjälkar uppmättes till 12 %.
