# Besiktningsprotokoll

| Fastighetsbeteckning:<br>Åskloster 1:96 | |
| Fastighetsadress:<br>Torvvägen 22 | |

| Besiktningsdatum:<br>2025-11-14 | Protokollnummer:<br>69392860 |

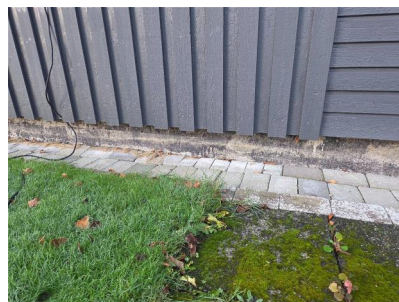
Färgsläpp finns från sockeln.

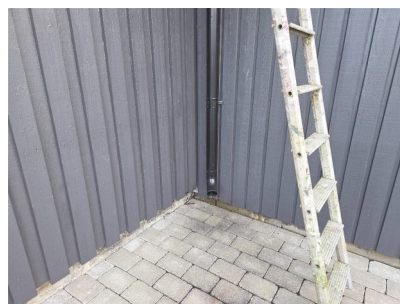
Alla stuprör är inte anslutna till markledningar.

Stuprör som inte är anslutet till markledning kan medföra en ökad fuktbelastning på grundmur/sockel som i sin tur kan leda till fuktrelaterade skador.

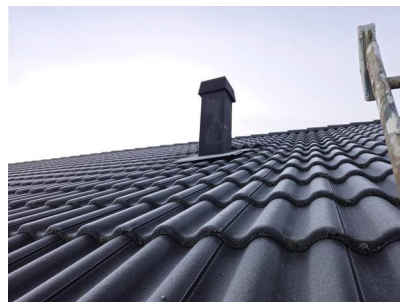
2021 lades nya betongpannor, samt råspont och papp. Hängrännor och stuprör och vindskivor byttes ut. Den gamla takhuven som glipar mot takpannorna är helt tät då en slags manschett tätar mellan råspont och takgenomföring.

Takhuvsens plåt glipar mot betongpannorna.

Detta kan innebära att fukt kan tränga in vid ogynnsam väderlek.

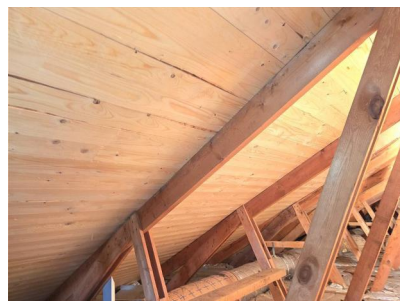
Vinden nås via en utvändigt lucka. Vid kontroll av vinden uppmättes fuktvärden under kritisk fuktnivå för mikrobiell tillväxt och en normal lukt upplevdes.

Fuktkvoten i underlagstak/takbjälkar uppmättes till 11 %.

Det finns risk för mikrobiell tillväxt om den relativa fuktigheten i luften är över 75 %, vilket i gran- och furuvirke motsvarar en fuktkvot på cirka 17 %.

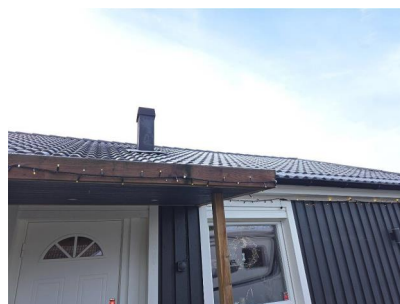
Hängränna finns inte till farstubron.

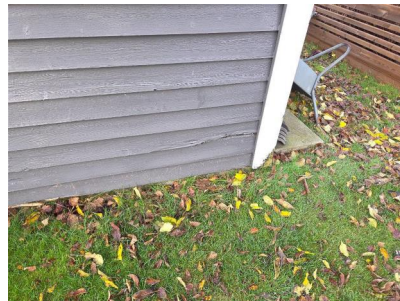
Torrspäckor och enstaka rötskador finns i fasaden åt öster.

Fasadbeklädnad och träkonstruktioner där målningsbehov finns riskerar att få fukt- och rötskador på grund av sämre vattenavvisande förmåga.

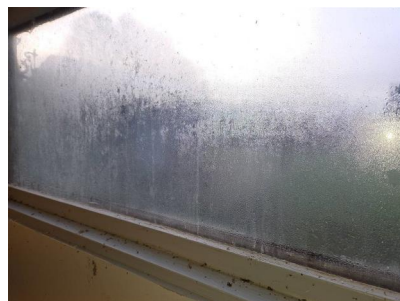
Imma förekommer mellan rutorna i det kopplade fönstret.

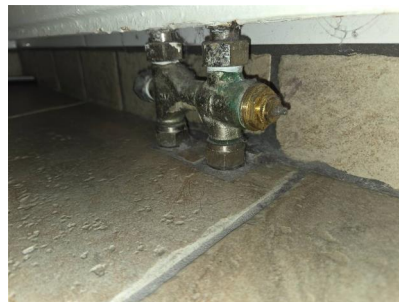
Rör genomföringar finns i golvet till radiatorn som sitter nära golv-/väggvinkeln.

Bristen medför att vatten kan tränga in i omkringliggande konstruktioner med fuktrelaterade skador som möjlig följd.

Vid fuktindikering som utfördes i utrymmet noterades inga förhöjda fuktindikationer.

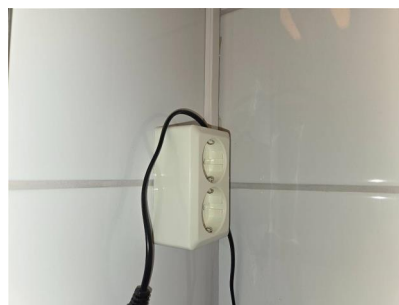
Vid stickprovskontroll av jordade eluttag noterades felkoppling.

Kontakta en elektriker för kontroll och åtgärd.

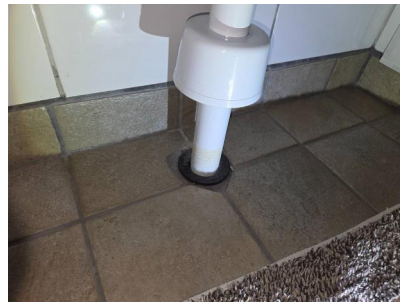
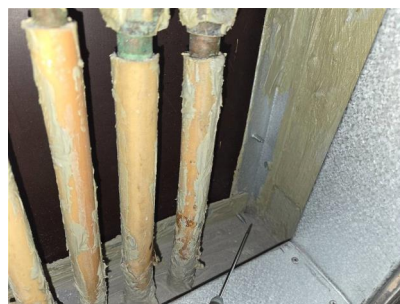
Otättheter noterades vid rörsamlingens vattentäta botten och skvallerrör finns inte.

Handfatets anslutningsstos sitter under invändig golvnivå.

Det finns ökad risk för att vatten vid läckage inte upptäcks i tid, vilket kan leda till fuktrelaterade skador i omkringliggande konstruktioner.

Vid fuktindikering i utrymmet kunde inga förhöjda indikationer påvisas.
