**Fastighetsuppgifter**

Otterbäcken 8:15

Bäringsvägen 4

**Besiktningssuppgifter**

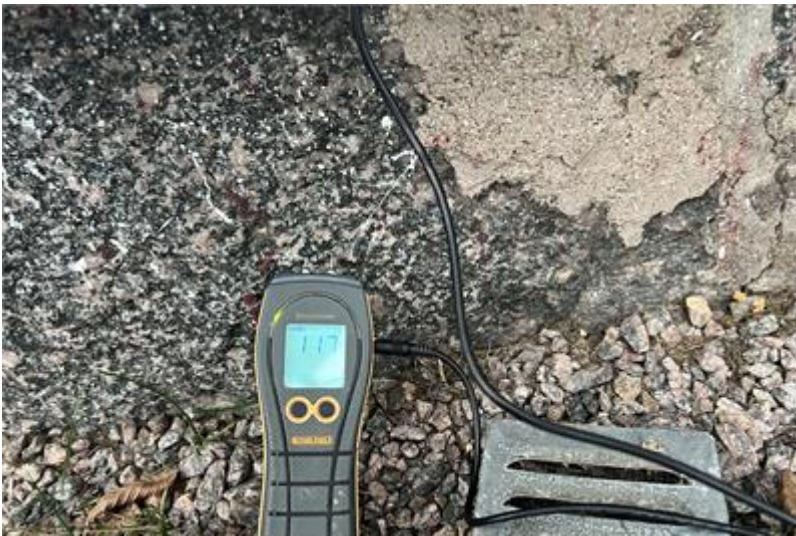
Grunden var ej besiktningsbar då inspektionslucka saknas. Fuktkvotsmätning har endast utförts via ventil i grundmur. Fuktkvoten uppmättes där till 12%. Det kritiska gränsvärdet för mikrobiell tillväxt brukar anges till ca 15-17% fuktkvot (FK).

Observera att grunden inte är besiktigad. Notera att stickprovsmässig fuktmätning är utförd samt att mätvärden normalt sett kan variera över årstiderna. För att säkert fastställa konstruktionens kondition och fuktstatus bör grunden göras besiktningsbar och en mer omfattande undersökning utföras.
