**Fastighetsuppgifter**

Sundsör 2:49

Hästhagsvägen 2

## Byggnadsinformation

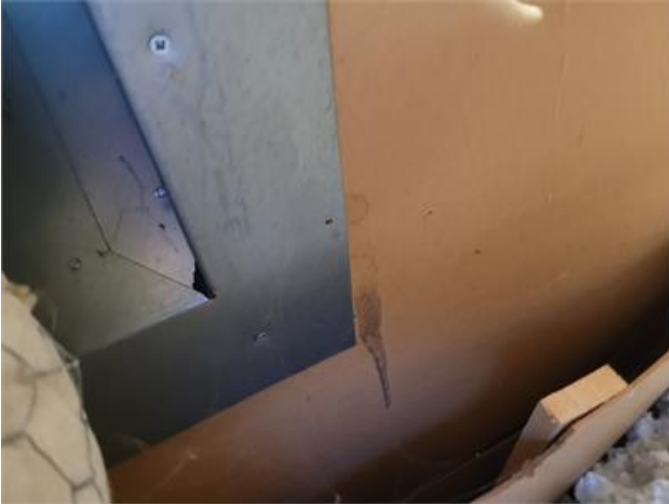
| Besiktningsresultat | | | | | |
|---|---|---|---|---|---|
| <b>Vind</b> | | X | | | Fuktfläck förekommer på underlagstak, fuktindikerat utan anmärkning. Bör kontrolleras regelbundet. Se bild. |

Fuktfläck på underlagstak invid kaminrör.
