# Besiktningssprotokoll

Fastighetsbeteckning: Skytten 6	
Fastighetsägare: Nazila Sharifi och Mahmoud Mahmoudi	
Fastighetsadress: Sätträängsvägen 78	
Postnummer: 182 37	Ort: Danderyd

Besiktningdatum: 2025-04-09	Protokollnummer: 68957962
Temperatur: 6 °C	Väderlek: Molnigt
Tekniker: Nicklas Larsson	
E-post: nicklas.larsson@Anticimex.se	
Kontor: Stockholm Norr	
Närvarande: Fastighetsägare

### Byggnadsbeskrivning Bostadsbyggnad

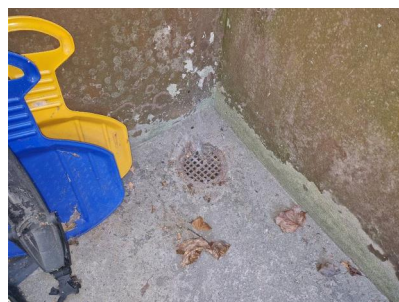
#### Utvändigt / Källartrapp

Utvändig källartrappa har en brunn, det är viktigt med noggrant underhåll i form av rengöring/rensning för att förhindra stopp  
Risk finns vid översvämning att vatten tränger in i angränsande konstruktioner med fuktrelaterade skador som följd

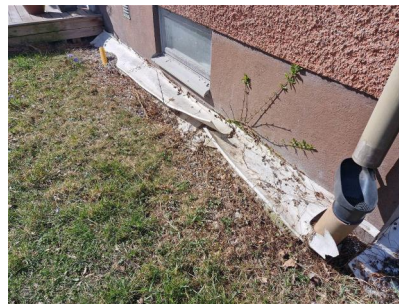
Utvändigt fuktskydd ligger oskyddat ovan mark.

Risk finns att det utvändiga fuktskyddet skadas och funktionen försämras.

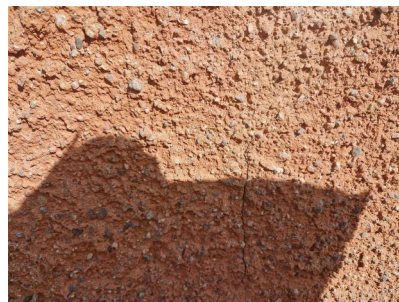
### Utvändigt / Fasad

Några få tunna sprickor finns i fasaden.

Detta kan leda till fukt- och frysskador i konstruktionen. Rekommenderas att laga i sprickor för att minska risken för framtida putssläpp

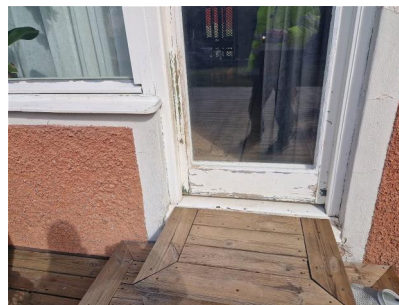
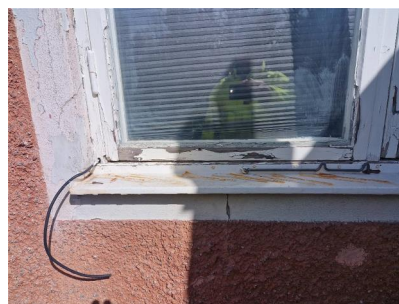
### Utvändigt / Fönster/dörrar

Fönster/dörrar är i varierande grad behov av målning/underhåll. Fönster/dörrar och karmar där målningsbehov finns riskerar att få fukt- och rötskador på grund av sämre vattenavvisande förmåga.

För att öka livslängden på fönster rekommenderas målning och underhåll.

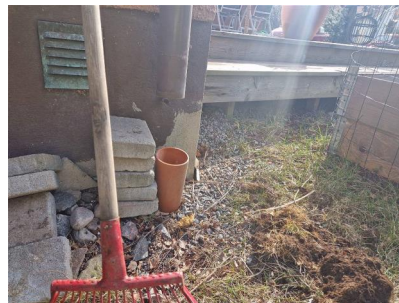
### Utvändigt / Hängrännor / Stuprör

Stuprör är bristfälligt anslutet till markledning.

Stuprör som avslutas intill huset (ovan mark) kan medföra en ökad fuktbelastning på grundmur/sockel som i sin tur kan leda till fuktrelaterade skador.

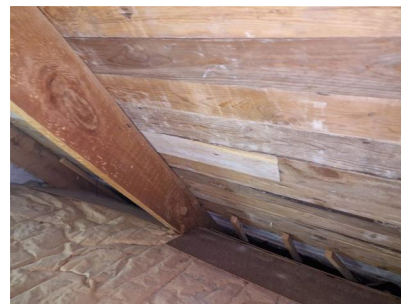
### Utvändigt / Vind

Följande noteras på vinden

- Vinden är tilläggsisolerad och uppvärmningssystem har bytts till bergvärme

Eftersom vindsbjälklaget tilläggsisolerats och uppvärmning bytts så kommer klimatet på vindsutrymmet att ändras, främst vintertid. Detta i sin tur kan leda till uppfuktning av underlagstakets insida vilket kan resultera i mikrobiella skador.

Vid kontroll av vinden har fuktvärden under kritisk fuktnivå för mikrobiell tillväxt uppmätts, dock finns mikrobiell påväxt på underlagstak.

Fuktkvoten i underlagstak/takbjälkar uppmättes till 15 %.

Den upptäckta mikrobiella påväxten på underlagstaket är ett tecken på att vinden har tillförts eller tillförs fukt inifrån bostaden. Observera att besiktning av bostadens ventilationssystem inte har ingått i uppdraget.

För att komma tillrätta med detta kan fuktillförseln inifrån bostaden behöva minskas. Det kan göras genom att ventilationen i bostaden förbättras samt att eventuella otätheter i vindsbjälklaget (tak-/väggvinklar, taklucka med mera) tätas. Läs Anticimex faktablad om uppvärmda vindsutrymmen för tips och råd.

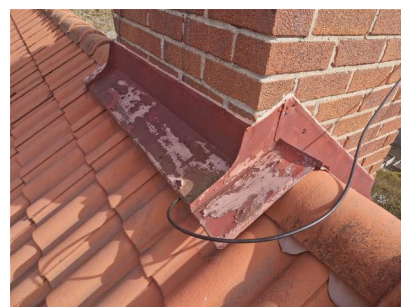
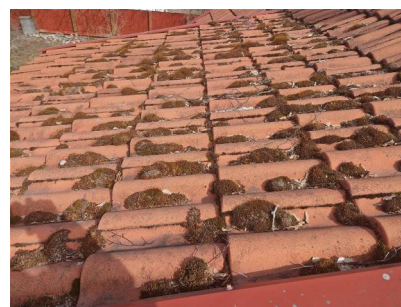
### Utvändigt / Tak

Följande noteras på yttertaket

- äldre takfönster och plåtdetaljer som ej är utbytta vid takbytet
- plåtdetaljer har färgsläpp
- mindre mosspåväxt (takkupa)
- masonitbården på takfoten har släppt på några ställen
- vindskivor har målningsbehov

Anmärkningarna utgör en ökad risk för fuktskador i takkonstruktionen

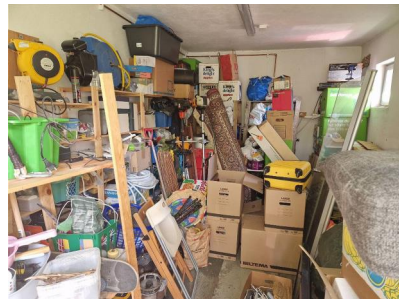
### Utvändigt / Garage invändigt

Garaget är fullt med saker och har inte gått att besiktiga. Rekommenderas att göra en kompletterande besiktning när garaget är tömt.

Då lucka saknas till garage vinden är den inte besiktigad. Rekommenderas att göra en kompletterande besiktning när lucka till vinden installerats.

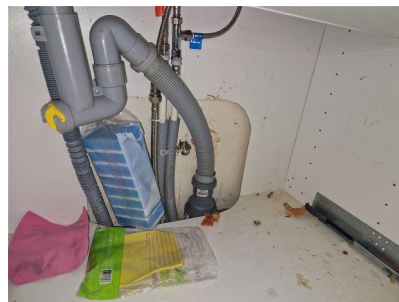
### Entréplan / Kök

Fuktskydd saknas i diskbänksskåp och under diskmaskin

Utän fuktskydd är det svårt att upptäcka läckage från rörledningar. Vatten kan då tränga in i omkringliggande konstruktioner och orsaka fuktskador.

För att upptäcka eventuella läckage, installera ett fuktskydd.

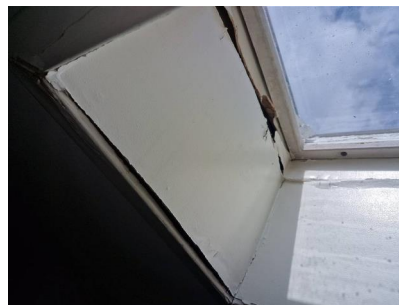
### Entréplan / Trapphus

Fuktläck på parkettgolv samt runt takfönster.  
- förhöjda fuktvärden noteras vid fönster  
Enligt säljaren kan det ibland droppa in vatten när det regnar från takfönster.  
Rekommenderas att kontakta plåtslagare/snickare för att göra en fördjupad undersökning för att kontrollera orsak och omfattning.

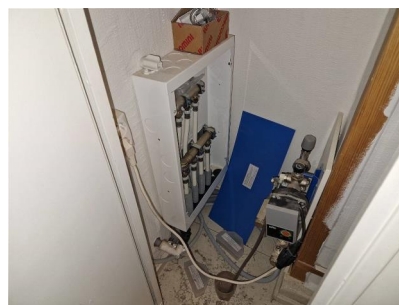
### Övre plan / Garderob i hallen

Golvvärmefördelare saknar vattenlarm för att upptäcka eventuella smygläckage.  
Rekommenderas att installera ett vattenlarm.

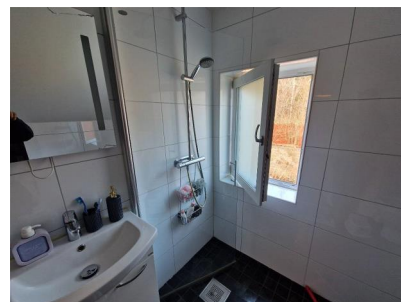
### Övre plan / Badrum/Wc

- Följande noteras i utrymmet
- fönster är olämpligt placerat
  - mekanisk frånluft saknas ( se även punkten vind)

Anmärkningarna utgör en ökad risk för fuktskador i omkringliggande konstruktioner

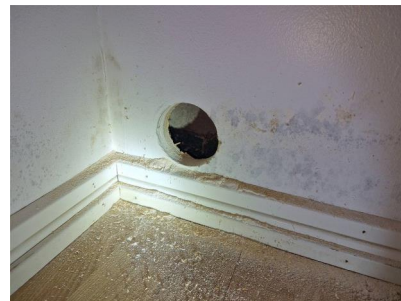
### Källarplan / Allmänt

- På källarplan finns följande riskkonstruktioner
- påreglade källarytterväggar som ligger under marknivå
  - flytande golvkonstruktion ovanpå platonmatta som tyvärr inte är mekanisk ventilerad

Kontroll av konstruktion utfördes på två ställen, På ett av ställena uppmättes fuktvärden över kritisk nivå för mikrobiell tillväxt och mikrobiell lukt upplevdes i provhål.

Vid provhål i väggen i gästrum/kök uppmättes den relativa fuktigheten till 59%

Vid provhål i väggen i uthyrningsdel kök uppmättes den relativa fuktigheten till 85%

Väggens uppbyggnad: gips,osb,plåtregel, grundmur

Vi rekommenderar en fördjupad undersökning för att bedöma orsak och omfattning.
