# Besiktningsprotokoll

| Fastighetsbeteckning:<br>Borgärdet 2:20 | |
| Fastighetsadress:<br>Mellanvägen 8 | |

| Besiktningsdatum:<br>2025-11-19 | Protokollnummer:<br>69398332 |

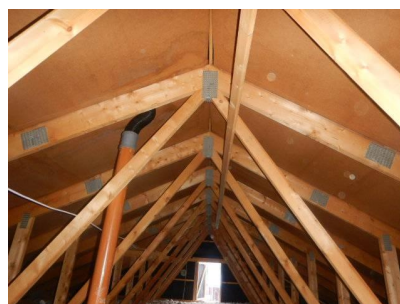
Fuktfäckar noterades på underlagstak.

Detta är vanligt förekommande (normalt) med tanke på att underlagstaket består av träfiberskivor.

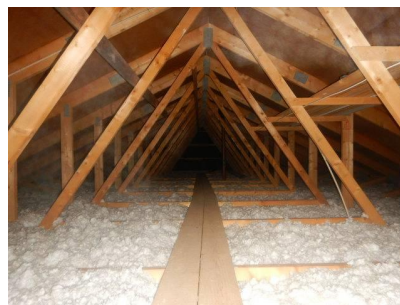
Vid kontroll av vinden uppmättes fuktvärden under kritisk fuktnivå för mikrobiell tillväxt och en normal lukt upplevdes. Fuktkvoten i underlagstak/takbjälkar uppmättes till 11 %.

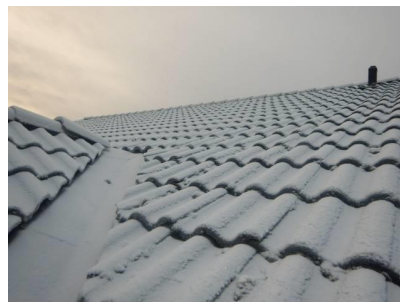
Mosspåväxt finns på takpannor.

Mossa som växer på taket kan leda till att taktäckningen har ett minskat motstånd mot vatteninträngning. Detta i sin tur kan leda till fuktskador på träläkt och takkonstruktionen vilket kan resultera i mikrobiella skador (angrepp av mikroorganismer).

För att öka livslängden på taket rekommenderas att mossan tas bort från takpannorna.

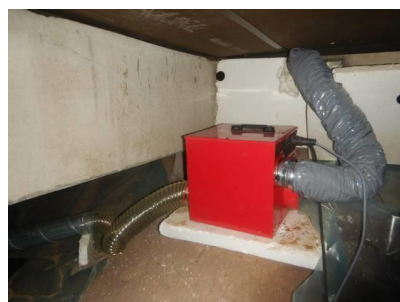
Krypgrund med installerad avfuktare.

I husets krypgrund finns en krypgrundsavfuktare installerad. Syftet med denna installation är att genom avfuktning hålla fuktigheten i krypgrunden på en så låg nivå att ingen tillväxt av mikroorganismer är möjlig. För att detta ska fungera är det viktigt att installationen servas årligen med bland annat filterbyte och kontroll av inställningar så att fuktigheten inte stiger.

Fuktkvot uppmättes till 12 %.

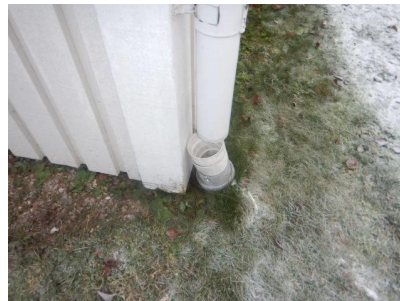
Glipa finns mellan stuprör och markledning.  
Montera ihop rören.

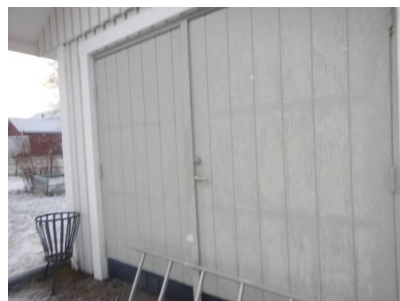
Vanligt underhållsbehov på portar, målning.

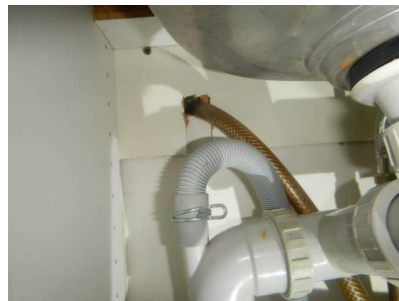
Fuktskydd saknas i diskbänksskåp.

Utan fuktskydd är det svårt att upptäcka läckage från rörledningar. Vatten kan då tränga in i omkringliggande konstruktioner och orsaka fuktskador. För att upptäcka eventuella läckage, installera ett fuktskydd.

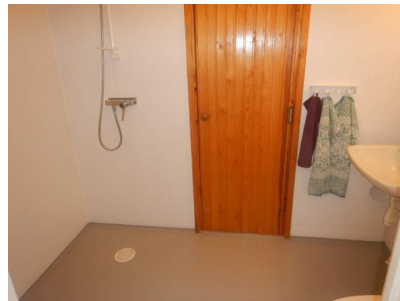
Rör genomföring finns i golv.

Rör genomföringar i golvet medför en ökad risk för att vatten tränger ner i omkringliggande konstruktioner och orsakar fuktskador. Vid uppbyggnaden av utrymmet var detta tillåtet och utförandet anses därför vara fackmässigt utfört. I dagens branschregler är detta inte längre tillåtet.

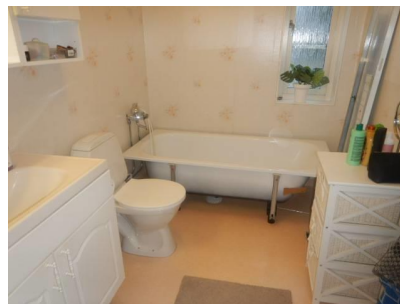
Våutrymmet har äldre yt-/tätskikt.

Eftersom funktionen, som innebär att ytskiktet/tätskiktet ska vara vattentätt, kan vara nedsatt finns en ökad risk att vatten tränger igenom ytskiktet/tätskiktet med vattenskador i omkringliggande konstruktioner som följd.

Golvut i duschzon, i övrigt plant.

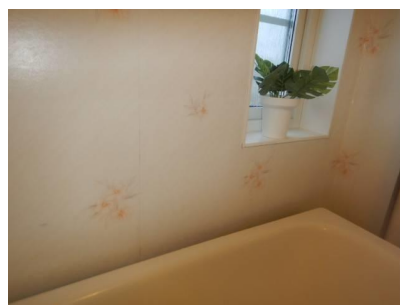
Fönster är olämpligt placerat.

Fönstrets placering i våutrymmet utgör en risk för fuktskador i fönster- och väggkonstruktionen.

För att minska risken för fuktskador på fönster och väggkonstruktion rekommenderas att man skyddar fönstret mot vattenbegjutning.
