# Besiktningsprotokoll

Anticimex Försäkringsbesiktning i samarbete med Fastighetsbyrån

| Fastighetsbeteckning:<br>Branäs 4:891 | |
| Fastighetsadress:<br>Orren 10b | |

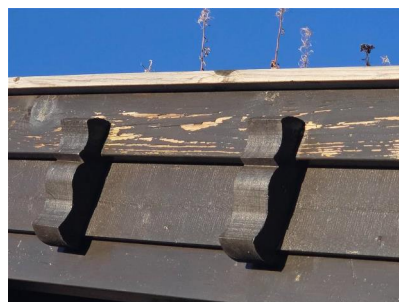
#### Utvändigt / Fasad

Färgsläpp förekommer speciellt på vindskivor.

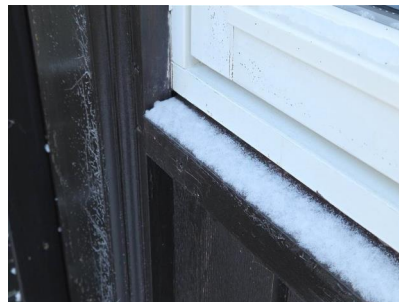
#### Utvändigt / Fönster

Fönsterbleck saknas.

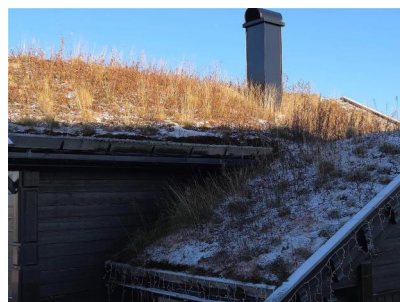
### Utvändigt / Tak

Inget att notera.  
Besiktad från mark.

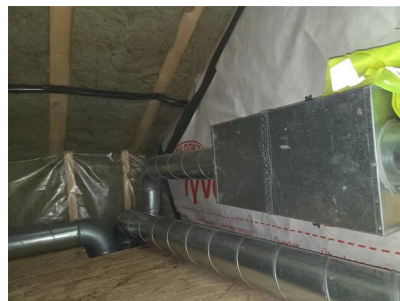
### Utvändigt / Vind

Vind över del inget att notera, resten har ryggåstak

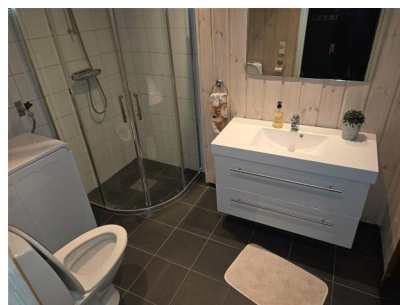
### Entréplan / Dusch/Toalett/Bastu

Kakel och klinkers samt träpanel  
Ingen golvbrunn i bastudel

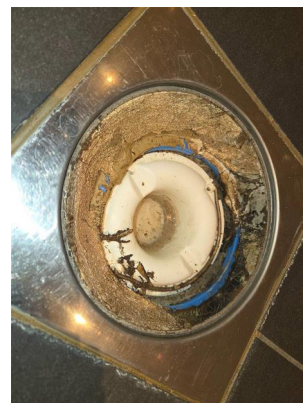
Tättskikt är felmonterat i golvbrunnen, sticker ut under klämring och bruk förekommer på klämring.

När tättskikt är felmonterat i golvbrunnen innebär det risk för fuktskador. Vatten kan tränga ner i omkringliggande konstruktioner med fuktrelaterade skador som följd.

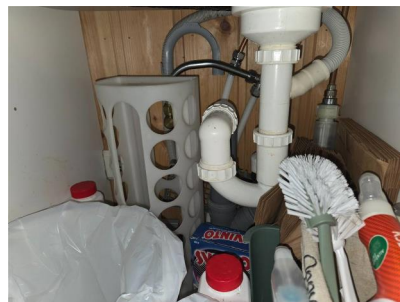
### Entréplan / Kök

Fuktskydd saknas i diskbänksskåp och under vitvaror.  
Slangklämma saknas på avloppsslang

Utan fuktskydd är det svårt att upptäcka läckage från rörledningar. Vatten kan då tränga in i omkringliggande konstruktioner och orsaka fuktskador.

För att upptäcka eventuella läckage, installera ett fuktskydd och montera klämma.
