# Besiktningsprotokoll

Anticimex Försäkringsbesiktning i samarbete med Fastighetsbyrån

| Fastighetsbeteckning:<br>Solberg 1:83 | |

| Besiktningsdatum:<br>2025-11-13 | Protokollnummer:<br>69384462 |

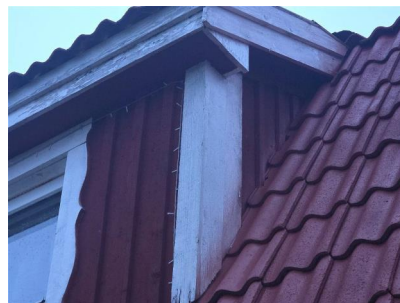
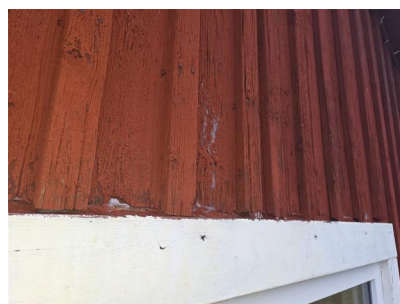
#### Utvändigt / Fasad

Fasad och trädetaljer har underhållsbehov.  
Omkring takkupa saknas fasadplåt och hänggräna saknas på utbygge  
Dela rav fasad har skivor som beklädnad och underhållsbehov.  
Dörr/ fönsterbleck saknas på balkongdörr, sprickor kan noteras på ändträ.

Fasadbeklädnad och träkonstruktioner där målningsbehov finns riskerar att få fukt- och rötskador på grund av sämre vattenavvisande förmåga. För att öka livslängden på fasadbeklädnaden rekommenderas målning och underhåll.

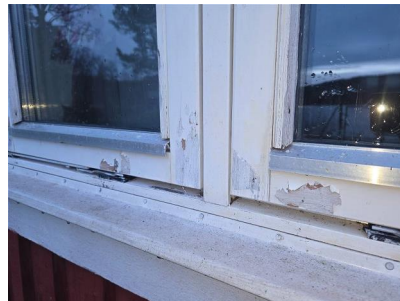
### Utvändigt / Fönster

Fönster har färgsläpp och torrsprickor.

På vissa fönster saknas fönsterbleck och vissa är tätade med mjukfog

Fönsterbågar och fönsterkarmar där målningsbehov finns riskerar att få fukt- och rötskador på grund av sämre vattenavvisande förmåga.

För att öka livslängden på fönster rekommenderas målning och underhåll.

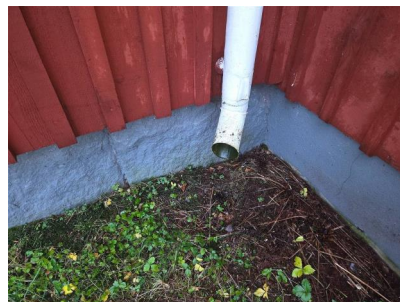
### Utvändigt / Hängrännor / Stuprör

Stuprör är bristfälligt anslutet till markledning.

Lokalt saknas hängränna.

Stuprör som avslutas intill huset (ovan mark) kan medföra en ökad fuktbelastning på grundmur/sockel som i sin tur kan leda till fuktrelaterade skador.

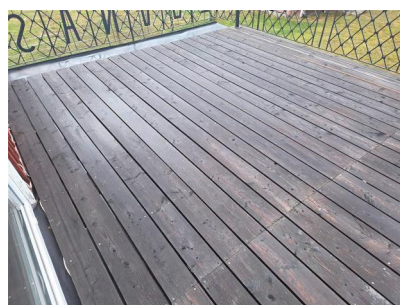
### Utvändigt / Balkong

Trall ovanpå falsat plåttak, ej besiktad i sin helhet. Fiberduk täcker delar av plåten.

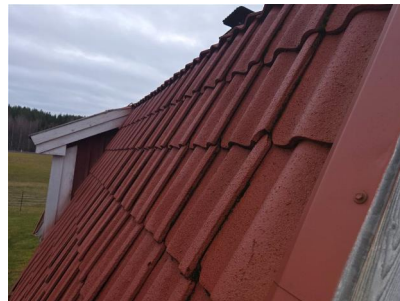
### Utvändigt / Tak

Yttertaket är äldre. Taket är målat på senare tid. Underlagstak består av sticktak. Entré framsida har plåttak som är delvis nedtryckt. Besiktat från mark och från balkong.

Takpannor, plåtdetaljer och underlagstak har enligt vår bedömning en begränsad livslängd. Eftersom husets taktäckning är äldre har det ett minskat motstånd mot vatteninträngning. Detta i sin tur kan leda till fuktskador på träläkt och vidare ner i underliggande konstruktioner.

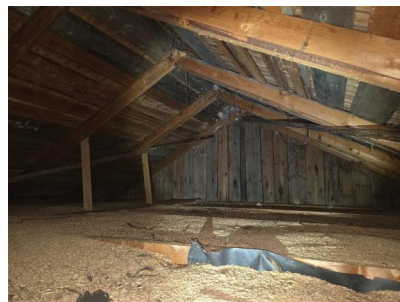
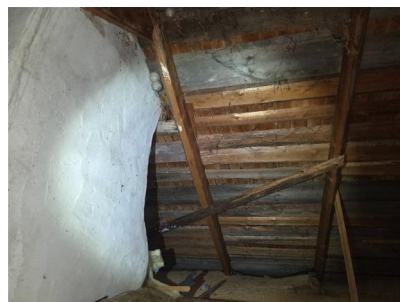
### Utvändigt / Vind

Vid kontroll av vinden uppmättes fuktvärden under kritisk fuktnivå för mikrobiell tillväxt och en normal lukt upplevdes. Underlagstak består av sticktak och isolering är sågspån, mängden spån bedöms vara mindre.

Fuktkvoten i underlagstak/takbjälkar uppmättes vid besiktningstillfället till ca 10 %.

Risk för mikrobiell tillväxt föreligger om den relativa fuktigheten (RF) i den omgivande luften är över 75% vilket i furuvirke motsvarar en fuktkvot (FK) på 17%.

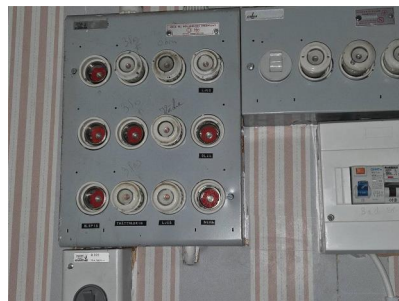
### Entréplan / Allmänt hela huset

- Bostadens allmänventilation kan med fördel förbättras. Som åtgärd rekommenderas generellt mekanisk frånluft med kontinuerlig drift i våtrum och friskluftsintag i sovrum/vardagsrum. Frånluftsventilationens uppgift är att transportera bort bland annat emissioner, fukt och föroreningar från huset.

- Golv lutar i delar av hus.

Säkringshuvar saknas på elcentral, dessa kan med fördel sättas tillbaks.

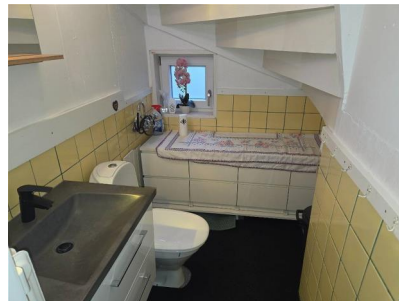
### Entréplan / Äldre badrum/Wc

Äldre badrum omgjort till wc  
Gjutjärnsbrunnen är äldre och rostangripen.  
Golvbrunnen placerad under matta och luktrisk föreligger.

Det finns risk att golvbrunnen rostar sönder med fuktskador som följd.

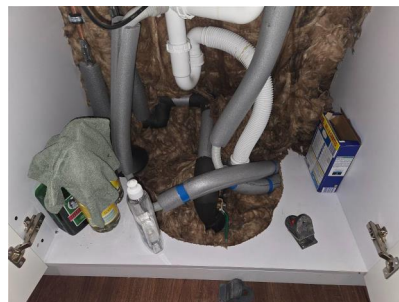
### Entréplan / Kök

Fuktskydd saknas i diskbänksskåp.

Utan fuktskydd är det svårt att upptäcka läckage från rörledningar. Vatten kan då tränga in i omkringliggande konstruktioner och orsaka fuktskador.

För att upptäcka eventuella läckage, installera ett fuktskydd.

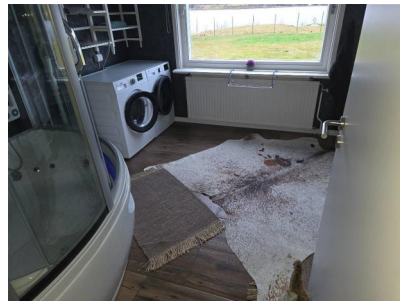
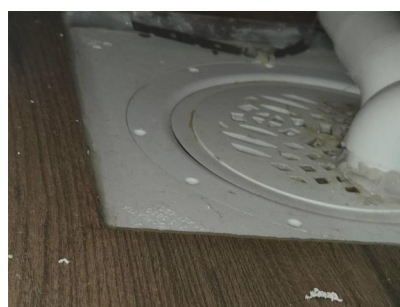
### Entréplan / Dusch/Tvätt

- Golvbrunn monterad ovanpå klinkersgolv.
  - Fogar på golv är mjukfog och plattor har bomljud.
- Renoveringen är delvis ej fackmässigt utfört ex golvbrunn.

Eftersom funktionen, som innebär att ytskiktet/tätskiktet ska vara vattentätt, kan vara nedsatt finns en ökad risk att vatten tränger igenom ytskiktet/tätskiktet med vattenskador i omkringliggande konstruktioner som följd.

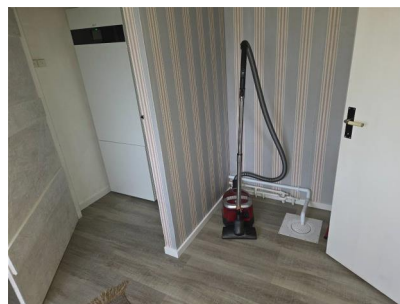
### Entréplan / Förråd pannrum

Förråd med värmepump placerad.

Golvbrunnen monterad ovanpå golv, ej fackmässigt utfört.
