# Besiktningsprotokoll

Anticimex Försäkringsbesiktning i samarbete med Fastighetsbyrån

| Fastighetsadress:<br>Kyrkovägen 2 | |

| Besiktningsdatum:<br>2025-11-19 | Protokollnummer:<br>69397924 |

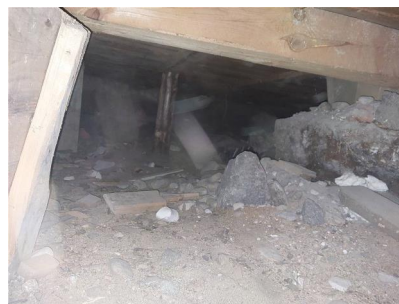
Torpargrund är en riskkonstruktion.

Uteluftsventilerade grunder med bjälklag av organiskt material har ofta fuktskador på grund av naturlig fuktpåverkan. Detta kan resultera i mikrobiella skador (angrepp av mikroorganismer) och, i värsta fall, rötskador. Mikrobiell lukt kan då spridas till boendemiljön.

Fuktkvoten uppmättes till 12%.

Risk för mikrobiell tillväxt föreligger om den relativa fuktigheten i den omgivande luften är över 75%, vilket i furuvirke motsvarar en fuktkvot (FK) på 17%.

Organiskt material finns på marken i utrymmet.

När man har organiskt material i en fuktig miljö finns en ökad risk för mikrobiell tillväxt (angrepp av mikroorganismer).

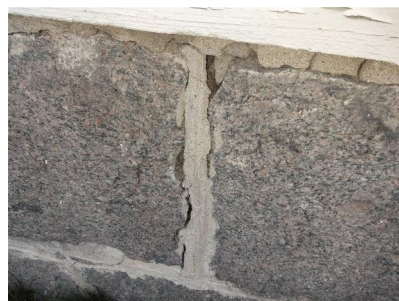
Sprickor finns i sockel. (Murbruket).

Dessa bedöms inte ha lett till bakomliggande skador.

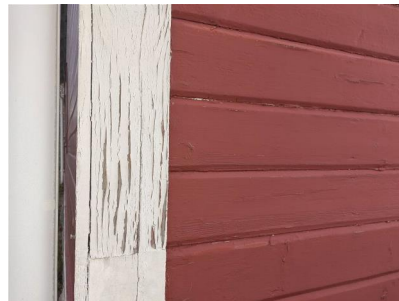
Fasadpanelen och vindskivor är lokalt i behov av målning/underhåll.

Fasadbeklädnad och träkonstruktioner där målningsbehov finns riskerar att få fukt- och rötskador på grund av sämre vattenavvisande förmåga. För att öka livslängden på fasadbeklädnaden rekommenderas målning och underhåll.

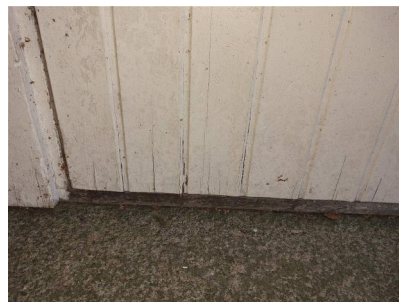
Dörr har mindre färgsläpp och torrsprickor.

Dörrar där målningsbehov finns riskerar att få fukt- och rötskador på grund av sämre vattenavvisande förmåga.

För att öka livslängden på dörr rekommenderas målning och underhåll.

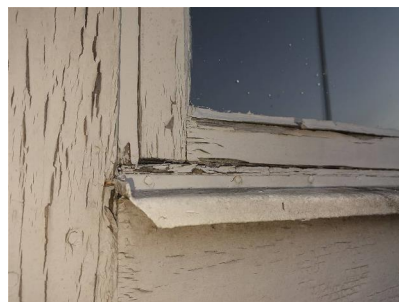
Några fönster är i behov av målning/underhåll.

Fönsterbågar och fönsterkarmar där målningsbehov finns riskerar att få fukt- och rötskador på grund av sämre vattenavvisande förmåga.

För att öka livslängden på fönster rekommenderas målning och underhåll.

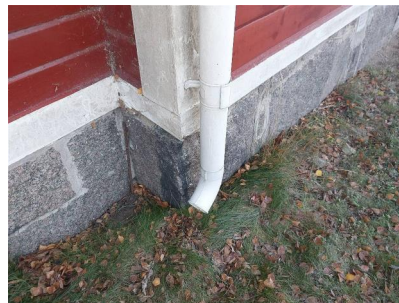
Stuprör är inte anslutet till markledning.

Stuprör som inte är anslutet till markledning kan medföra en ökad fuktbelastning på grundmur/sockel som i sin tur kan leda till fuktrelaterade skador.

Led bort dagvattnet från husgrunden framöver.

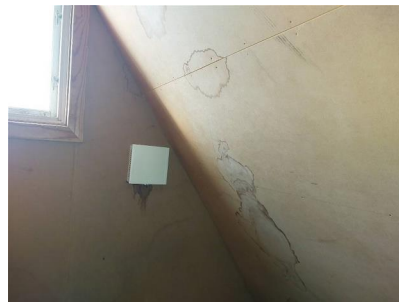
Underlagstaket har äldre fuktfläckar.

Noterade fuktfläckar uppstod innan takomläggningen.

Ingen hög fukt indikerades vid besöket.

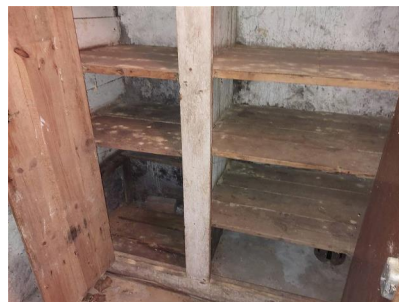
Angrepp av träskadeinsekter finns. (Strimmig trägnagare/trämask).

Angreppet bedöms inte ha lett till allvarliga skador.

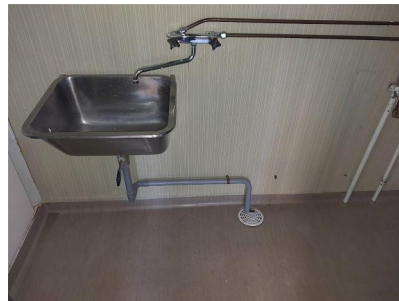
Våutrymmet har äldre yt-/tätskikt.

Eftersom funktionen, som innebär att ytskiktet/tätskiktet ska vara vattentätt, kan vara nedsatt finns en ökad risk att vatten tränger igenom ytskiktet/tätskiktet med vattenskador i omkringliggande konstruktioner som följd.
