# Besiktningsprotokoll

Anticimex Försäkringsbesiktning i samarbete med Fastighetsbyrån

| Fastighetsbeteckning:<br>Västanvik 1:730 | |
| Fastighetsadress:<br>Solbergsvägen 15 | |

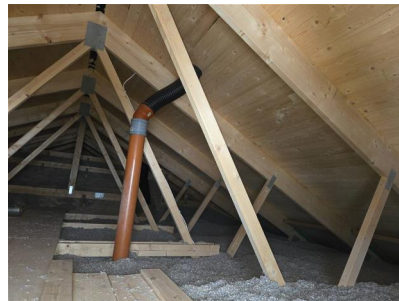
Vid kontroll av vinden uppmättes fuktvärden under kritisk fuktnivå för mikrobiell tillväxt och en normal lukt upplevdes. Fuktkvoten i underlagstak/takbjälkar uppmättes vid besiktningstillfället till ca 10 %. Detta värde varierar dock under året beroende på årstid och utomhusklimat. Risk för mikrobiell tillväxt föreligger om den relativa fuktigheten (RF) i den omgivande luften är över 75% vilket i furuvirke motsvarar en fuktkvot (FK) på 17%. Del på mitten av huset har ryggåstak.

Vind över södra delen ej besiktningsbar
