Björkliden 60:2

Alprosvägen 6A

| Besiktningsdatum | 2025-09-30 |
| Besiktningsföretag | OBM Fuktteknik AB |

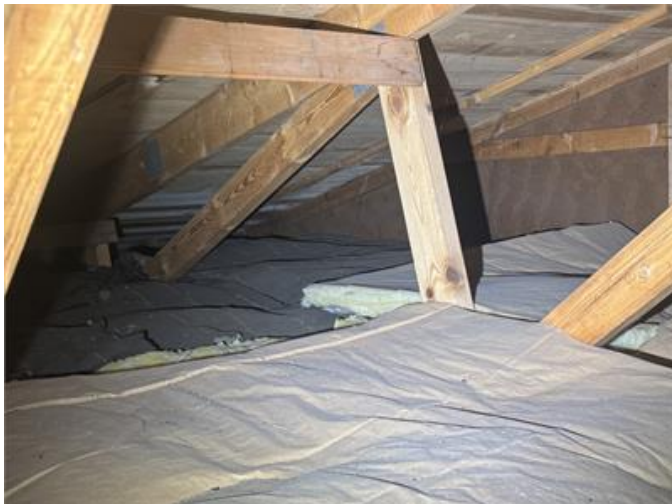
| Besiktningsresultat | | | | | |
|---|---|---|---|---|---|
| Vind | | X | | | <ul style="list-style-type: none"> <li>- Vinden besiktades från landgång/utlagda brädor.</li> <li>- Mikrobiell påväxt förekommer i begränsad omfattning, vilket bör kontrolleras regelbundet så att det inte förvärras.</li> <li>- Fuktrelaterade missfärgningar förekommer på underlagstaket, vid mätning i åtkomliga fuktfläckar noterades inga förhöjda mätvärden, troligen uppstått innan takomläggning.</li> <li>- Elinstallationer ovan vindslucka bör ses över.</li> </ul> |

Mikrobiell påväxt utmed takfoten i begränsad omfattning på vindsutrymmet.

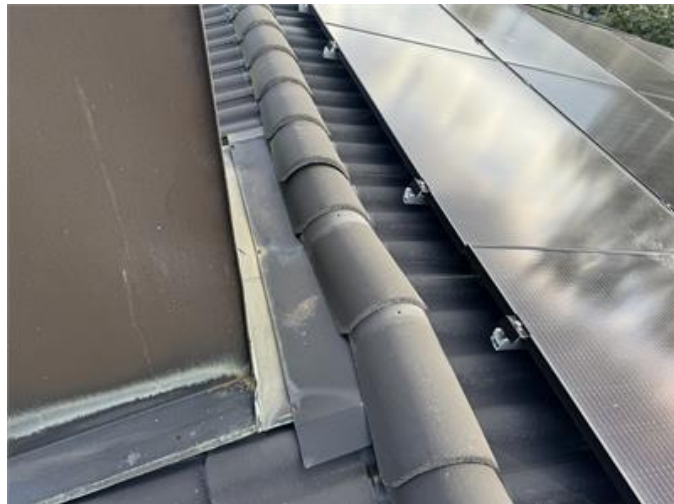
Nockpannor som är i behov av justering.
