# Besiktningsprotokoll

| Fastighetsbeteckning:<br>Skördetröskan 7 | |
| Fastighetsadress:<br>Korngatan 15 | |

| Besiktningsdatum:<br>2025-11-06 | Protokollnummer:<br>69355728 |

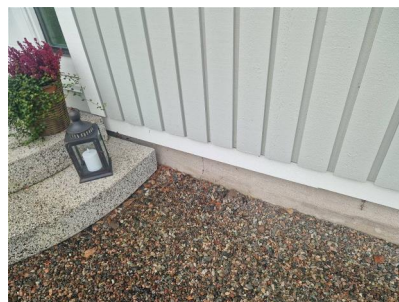
Sprickor finns i sockel.

Dessa bedöms inte ha lett till bakomliggande skador.

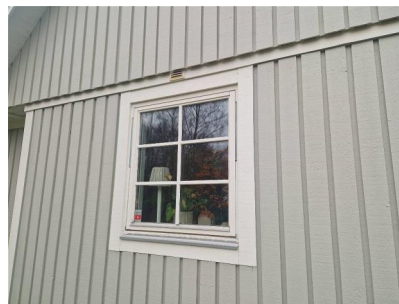
Överbleck saknas ovan fönster.

Avsaknad av bleck ovanför fönster medför en ökad risk för att vatten kan rinna in och orsaka fuktrelaterade skador i omkringliggande konstruktioner.

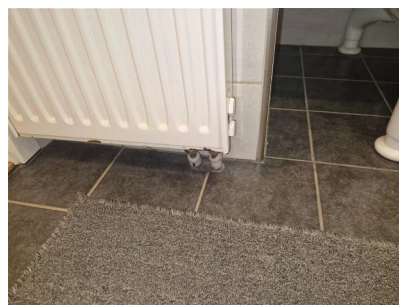
Rör genomföring finns i golv.

Rör genomföringar i golvet medför en ökad risk för att vatten tränger ner i omkringliggande konstruktioner och orsakar fuktskador.

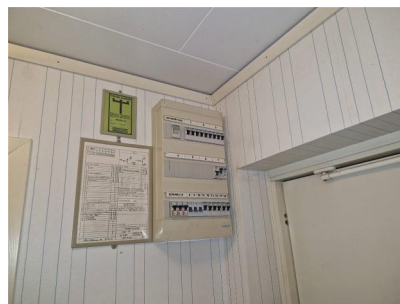
El-centralen har jordfelsbrytare.

Jordfelsbrytare finns installerad vid elcentralen.

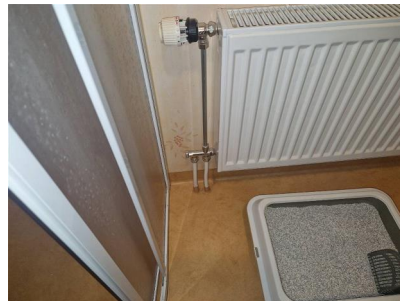
Våtutrymmet har äldre yt-/tätskikt.  
- Rörgenomföring golv.

Eftersom funktionen, som innebär att ytskiktet/tätskiktet ska vara vattentätt, kan vara nedsatt finns en ökad risk att vatten tränger igenom ytskiktet/tätskiktet med vattenskador i omkringliggande konstruktioner som följd.

Fuktindikering i utrymmet gav inga förhöjda fuktindikationer.
