**Fastighetsuppgifter**

Moga 3:44

Vargmossevägen 44

| Besiktningsdatum | 2025-11-19 |

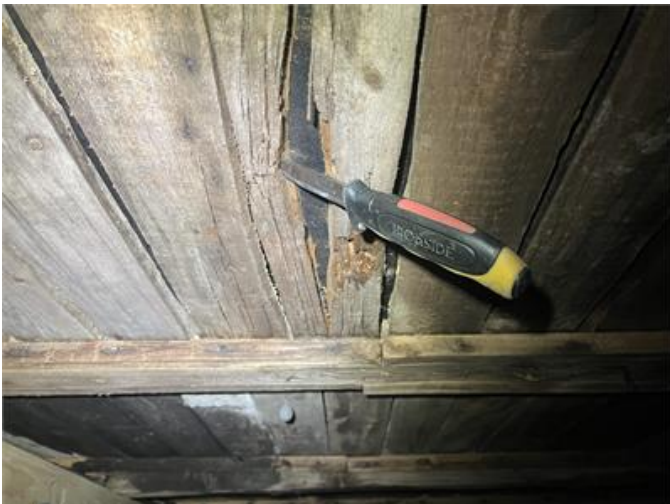
- Lokala rötskador i blindbotten, bärlinor samt trästöttor
- Mikrobiell påväxt på blindbottenbrädor.
- Lokalt fritt vatten på plastfolie på mark.
- Tryckimpregnerat virke förekommer vilket i vissa fall medföra egenemissioner och vara svårsanerat.
- Vattenledningar i grunden delvis oisolerade vilket ökar risken för frysskador.
- Del av blindbotten har släppt från underlaget och hänger ner.
- I utrymmet med hydrofor/vatteninstallationer noteras att träkonstruktion mot mark är fuktpåverkad.
- Grunden under farstu ej åtkomlig vid besiktningen.

För att säkert fastställa grundens funktion och golvbjälklagets kondition samt orsak/omfattning av skadorna som noterades så krävs en fortsatt teknisk undersökning. Se även protokollets näst sista sida Pos. 10.

Mikrobiell påväxt samt rötskador förekommer i grunden.

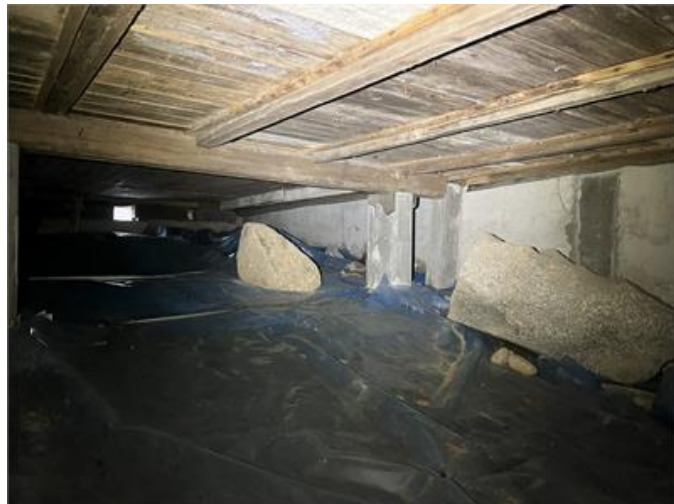
Bild visar del av grunden.

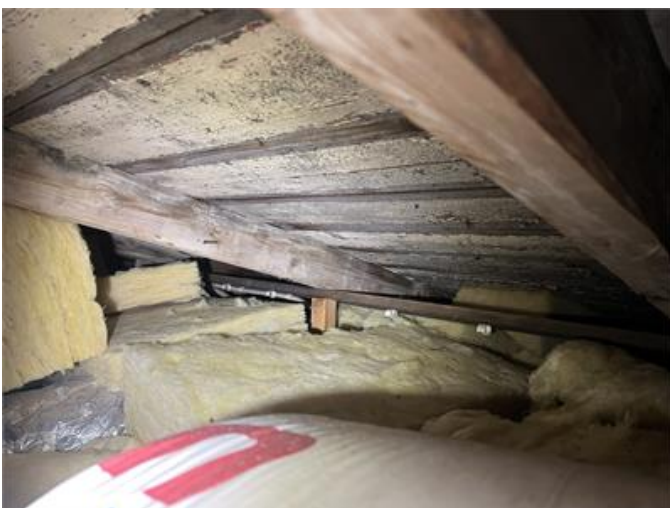
Mikrobiell påväxt samt rimfrost förekommer på yttertakets insida. Orsak samt omfattning bör fastställas och åtgärdas i erforderlig omfattning, se även info på protokollets näst sista sida, pos. 3.

Fuktkvoten i träregel på vinden uppmättes till ca 17%. Gränsvärde för mikrobiell påväxt är mellan 15-17% fuktkvot (FK).

Rimfrost samt mikrobiell påväxt på vinden.

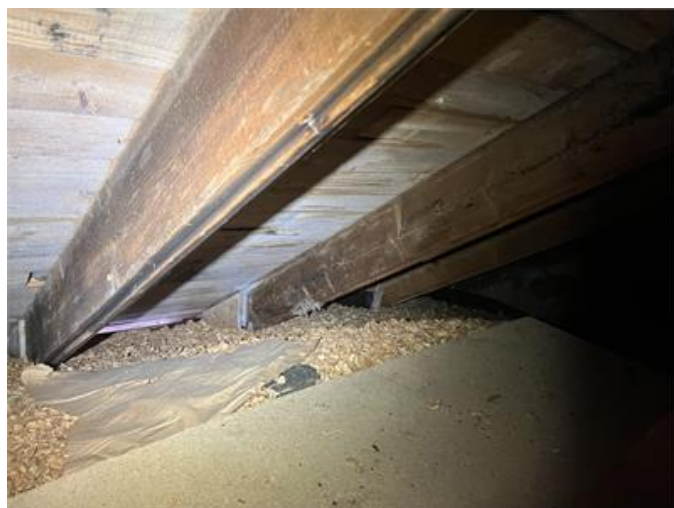
Rimfrost samt mikrobiell påväxt på sidovindar.

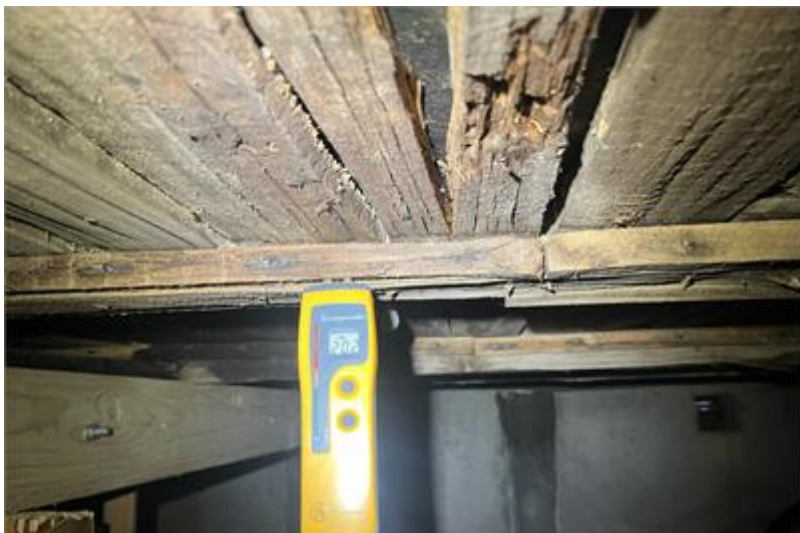
Fuktkvoten i blindbotten uppmättes till mellan 19-20%.  
Det kritiska gränsvärdet för mikrobiell tillväxt brukar anges till ca 15-17% fuktkvot (FK).

Notera att stickprovsmässig undersökning är utförd samt att mätvärden normalt sett kan variera över årstiderna. För att säkert fastställa konstruktionens kondition och fuktstatus samt orsak/omfattning av de förhöjda fuktvärdena samt rötskadorna i grunden så måste en mer omfattande undersökning utföras.
