# Besiktningsprotokoll

Anticimex Försäkringsbesiktning i samarbete med Fastighetsbyrån

| Fastighetsadress:<br>Mossgatan 6 | |

| Besiktningsdatum:<br>2025-11-19 | Protokollnummer:<br>69395704 |

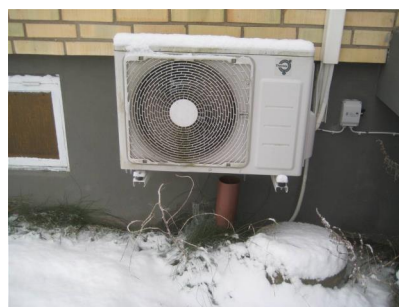
Kondensvatten från luftvärmepumpens utedel leds inte bort från husgrunden.

Detta medför ökad risk för att vatten tränger in i anslutande konstruktioner, vilket i sin tur kan leda till fuktrelaterade skador. Observera att besiktning av byggnadens värmesystem eller värmepumpen inte har ingått i uppdraget.

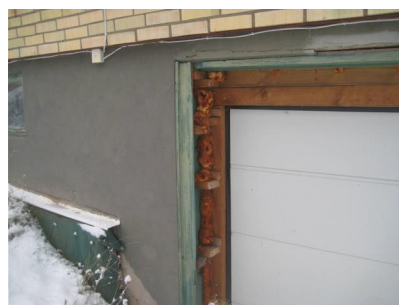
Fasadpanel och omramning av garageport är i behov av målning/underhåll så även vindskivor.

Fasadbeklädnad och träkonstruktioner där målningsbehov finns riskerar att få fukt- och rötskador på grund av sämre vattenavvisande förmåga. För att öka livslängden på fasadbeklädnaden rekommenderas målning och underhåll.

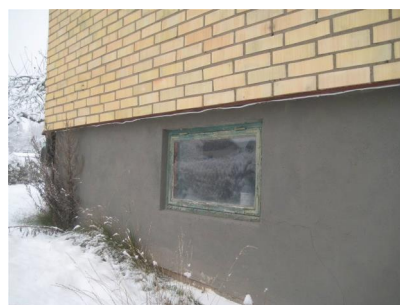
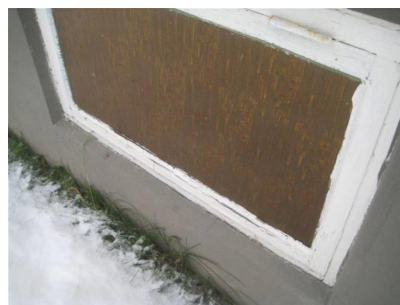
Fönster är bitvis i behov av målning/underhåll.

Fönsterbågar och fönsterkarmar där målningsbehov finns riskerar att få fukt- och rötskador på grund av sämre vattenavvisande förmåga.

För att öka livslängden på fönster rekommenderas målning och underhåll.

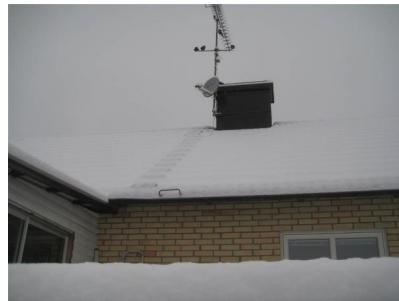
Yttertaket var snötäckt vid besiktningen.

Då yttertaket var snötäckt vid besiktningstillfället kunde inte besiktning av taket genomföras.

Vi rekommenderar en kompletterande besiktning när taket är fritt från snö.

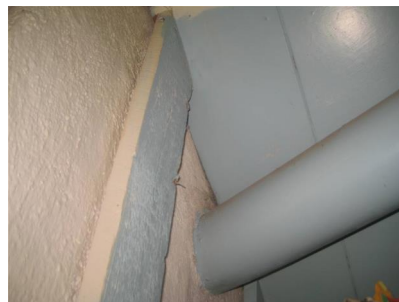
Springor och otätheter finns mellan bostaden och kallvinden. Friskluftsventiler är viktiga att ha öppna i husets fönster.

Luftströmmar av bostadsluft kan genom springor och otätheter ta sig upp i konstruktionen. Dessa luftströmmar kan ta med sig fukt från bostaden som i sin tur kondenserar mot yttertaket insida, vilket kan leda till fuktskador.

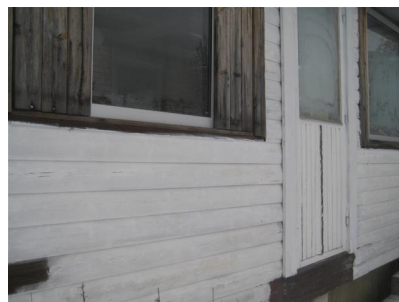
-Fasadpanelen är bitvis i behov av målning/underhåll.  
-Fönster bleck saknas.

Fasadbeklädnad och träkonstruktioner där målningsbehov finns riskerar att få fukt- och rötskador på grund av sämre vattenavvisande förmåga. För att öka livslängden på fasadbeklädnaden rekommenderas målning och underhåll.

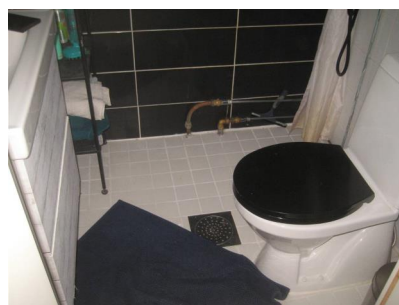
Äldre gjutjärnsbrunn med anslutet tätskikt.

Gjutjärnets grova struktur gör det svårt att ansluta tätskiktet på ett bra sätt. Detta innebär risk för läckage i anslutningen vilket i sin tur kan orsaka fuktskador i omkringliggande konstruktioner.

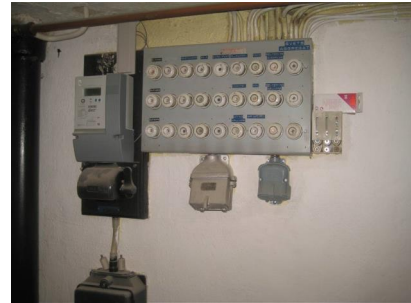
3-fasuttag i metall finns.

Denna typ av uttag tillverkas inte längre då de anses medföra en stor risk för personskada.

Kontakta en elektriker för kontroll och åtgärd.

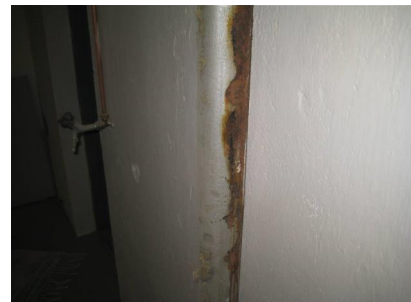
Rostskador på avloppsrör, risk finns för framtida läckage

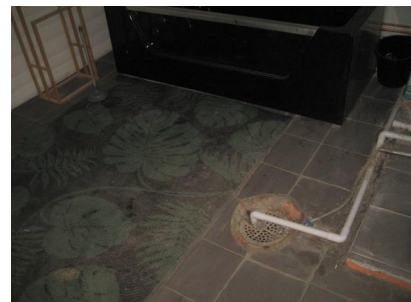
Golvbrunn av äldre gjutjänsmodell utan tätskikt. Detta bedöms som en mindre brist i detta badrum.
