# Besiktningsprotokoll

| Fastighetsbeteckning:<br>Älvsåker 3:13 | |
| Fastighetsadress:<br>Linbastavägen 8 | |

| Besiktningsdatum:<br>2025-11-19 | Protokollnummer:<br>69393012 |

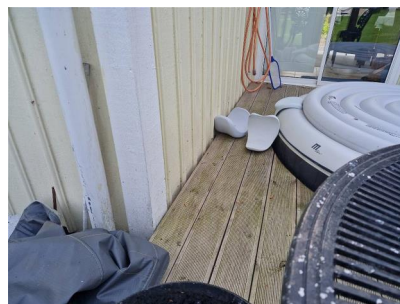
Fasad är avslutad under altandäck.

Vid nästa ommålning bör närmsta trallbräda demonteras för att även kunna måla ändträ på panelen.

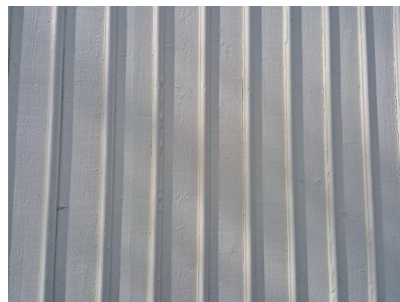
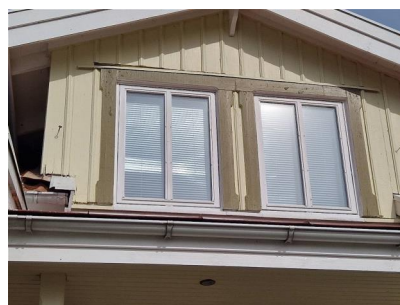
Fasadbeklädnaden har blåsbildning samt visst underhållsbehov

Fasadbeklädnad och träkonstruktioner där blåsbildning finns riskerar att få fukt- och rötskador om blåsor spricker med sämre vattenavvisande förmåga som följd.

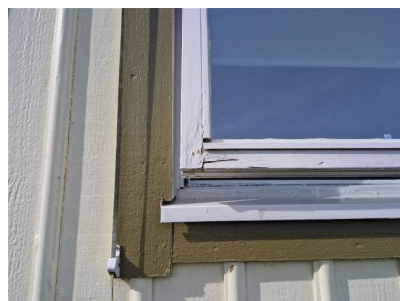
Rötskador finns i ett fönster.

Rötskadorna kan bero på olika saker, exempelvis bristfälligt underhåll, bakfall på fönsterbleck, målning, skruvar och beslag etc.

Vi rekommenderar en fördjupad undersökning för att bedöma orsak och omfattning.

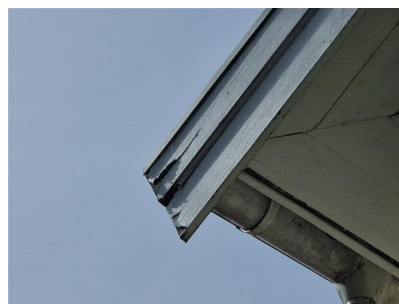
Mindre rötskador finns i vindsbalkar.

Byte rekommenderas före ommålning.

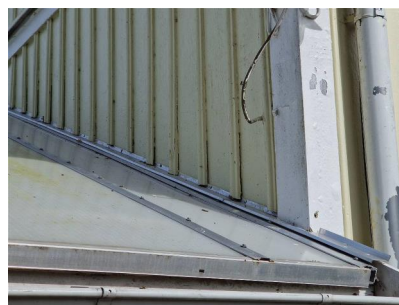
Anslutningen med plåt mellan tak på uterum och gavelvägg är bristfälligt utförd.

Detta medför risk för att regnvatten kan rinna in mellan anslutningen och väggen, vilket i sin tur kan leda till mikrobiella skador (angrepp av mikroorganismer) i tak- och väggkonstruktioner.

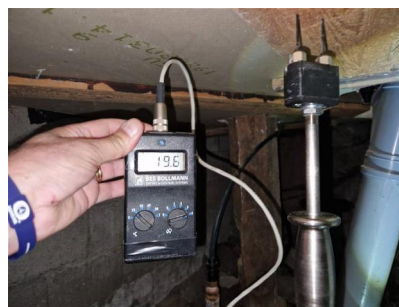
Vid kontroll av krypgrunden uppmättes fuktvärden över kritisk nivå för mikrobiell tillväxt och mikrobiell lukt upplevdes. Vidare bör befintlig bjälklagsstötta fuktsäkras i underkant.

Uteluftsventilerade krypgrunder med bjälklag av organiskt material har ofta fuktskador på grund av naturlig fuktpåverkan. Lukten som känns i krypgrunden kan också spridas till boendemiljön.

Risk för mikrobiell tillväxt föreligger om den relativa fuktigheten (RF) i den omgivande luften är över 75 % vilket i furuvirke motsvarar en fuktkvot (FK) på 17 %.

Fuktkvoten uppmättes till 19,6 % FK.

Vi rekommenderar en fördjupad undersökning av byggentreprenör för att bedöma orsak och omfattning samt lämplig åtgärd.

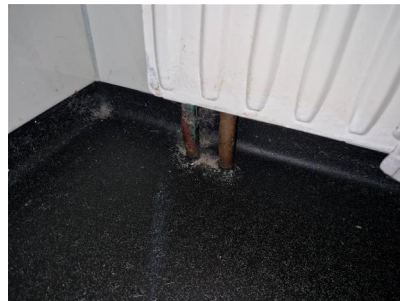
Rör genomföring finns i golv.

Rör genomföringar i golv medför en ökad risk för att vatten tränger ner i omkringliggande konstruktioner och orsakar fuktskador.

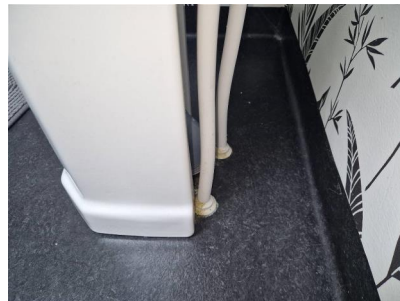
Rör genomföring finns i golv.

Rör genomföringar i golv medför en ökad risk för att vatten tränger ner i omkringliggande konstruktioner och orsakar fuktskador.

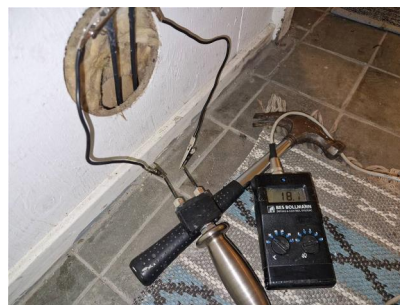
Vid kontroll av konstruktion uppmättes fuktvärden över kritisk nivå för mikrobiell tillväxt och normal lukt upplevdes.

Risk för mikrobiell tillväxt föreligger om den relativa fuktigheten (RF) i den omgivande luften är över 75 % vilket i furuvirke motsvarar en fuktkvot (FK) på 17 %.

Fuktkvoten uppmättes till 18,1 % FK.

Det rekommenderas att mellanväggssyll av organiskt material byts ut till en fuktsäker syll.
