# Besiktningsprotokoll

Anticimex Försäkringsbesiktning i samarbete med Fastighetsbyrån

| Fastighetsbeteckning:<br>Järvsta 57:2 | |

| Besiktningsdatum:<br>2025-11-17 | Protokollnummer:<br>69399457 |

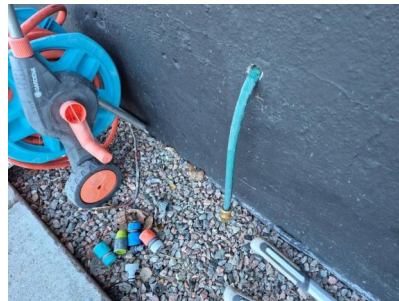
Vattenutkastaren är inte frostsäker.

När vattenutkastaren inte är frostsäker ökar risken för att den ska frysa sönder och orsaka vattenskada.

Byt till självdränerande vattenutkastare vilket innebär att den är frostsäker.

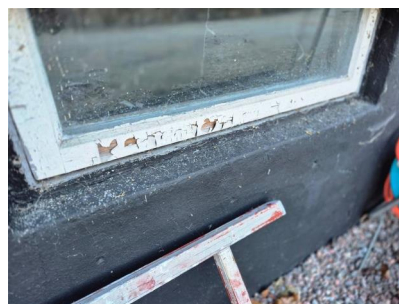
Ett underhållsbehov finns på några av fönstren.

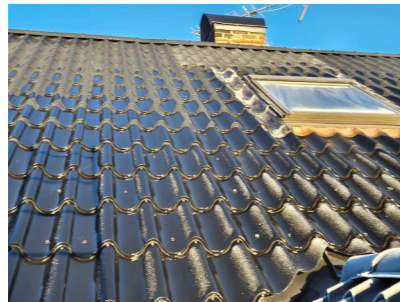
Ett takfönster finns monterat. Dessa fönster är mer utsatta för väderleken än fasadfönster. För att förebygga inläckage/skador bör man regelbundet ta bort snö/is runt infästningarna samt ha en regelbunden översyn.

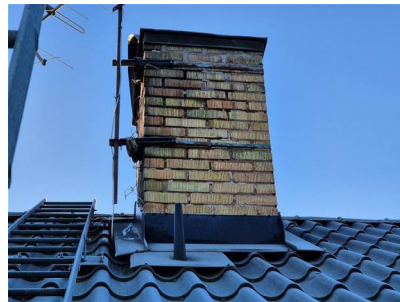
Däremot observerade jag att vissa tegelfogar på skorstenen är i behov av underhåll.

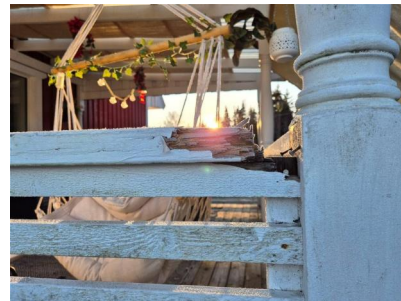
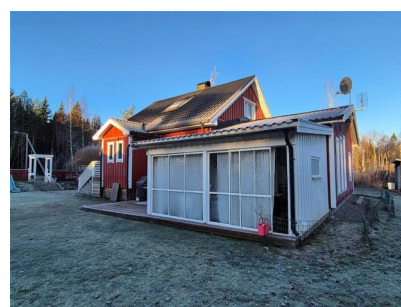
Inglasade uterum / altaner är oftast inte byggda med samma byggstandard som huvudbyggnader. Exempelvis takkonstruktioner bedöms ofta bestå av underdimensionerade takbjälkar med långa spännvidder.

Taktäckningarna är ofta av plast som lätt spricker. Det förekommer även plåt som taktäckning och många gånger är taklutningen för liten. Vintertid bör man tänka på att ta bort snön för att inte bygga upp större snötyngder. Risk kan annars finnas för skador i takmaterial/takkonstruktioner. Ett underhållsbehov finns på altanerna.

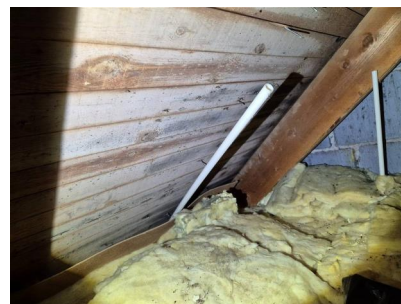
Vid kontroll av vinden har fuktvärden under kritisk fuktnivå för mikrobiell tillväxt uppmätts, dock förekommer mikrobiell påväxt på underlagstaket.

Det finns risk för mikrobiell tillväxt om den relativa fuktigheten (RF) i den omgivande luften är över 75 %. I furuvirke motsvarar det en fuktkvot (FK) på 17 %. Fuktkvoten i underlagstak/takbjälkar uppmättes till ca 16 %.

Påväxt på underlagstak i vindar är mycket vanligt förekommande och ett tecken på att vinden har tillförts eller tillförs fukt inifrån bostaden. Observera att besiktning av bostadens ventilationssystem inte har ingått i uppdraget.

För att komma tillrätta med detta kan fukttillförseln inifrån bostaden behöva minskas. Det kan göras genom att ventilationen i bostaden förbättras samt att eventuella otätheter i vindsbjälklaget (tak-/väggvinklar, taklucka med mera) tätas. Se noteringar under "Allmänt" samt Anticimex faktablad om ouppvärmda.

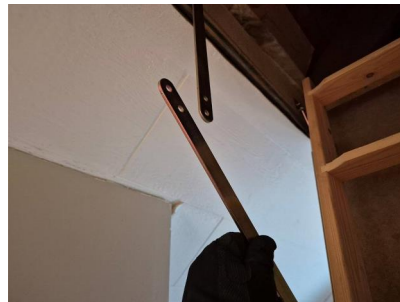
Vindsluckan är trasig och bör åtgärdas.

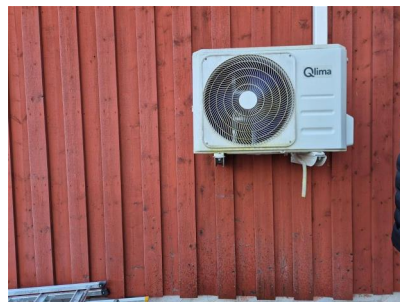
Vissa utedelar till luftvärmepumpar skapar mycket kondensvatten som hamnar mot underliggande/intilliggande fasad och sockel. Detta kan bidra till ökar fuktbelastning.

Om så är fallet även med denna anläggning bör man se till att leda bort vattnet. Observera att besiktning av byggnadens värmesystem eller värmepumpen inte har ingått i uppdraget.

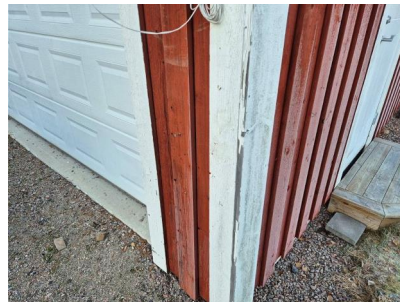
Fasadpanelen har ett målning/underhåll.

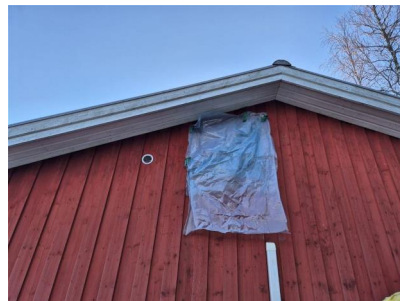
Lucka bör monteras till vindsutrymmet.

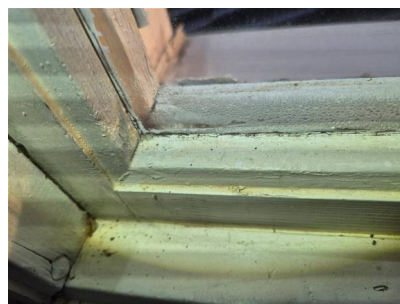
Kondensspår observerades på vissa av fönstren. Detta tyder på att bostadens allmänventilation är bristfällig. Rekommendationen är att en fackman konsulteras för råd/åtgärdsförslag angående ventilationen i huset. Observera att besiktning av bostadens ventilationssystem inte har ingått i uppdraget.

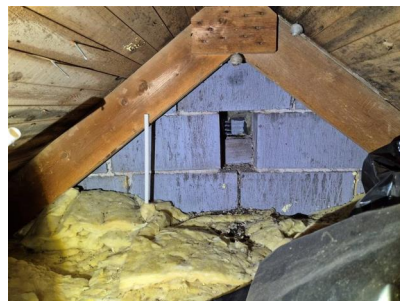
Blå lättbetong finns i byggnaden och denna typ av lättbetong är i vissa fall radonhaltig. Upplysningar och dokument har uppvisats vid besiktningen över radonmätningar som visar på värden under rekommenderade nivåer. Observera att radon inte ingår i vår besiktningsomfattning.

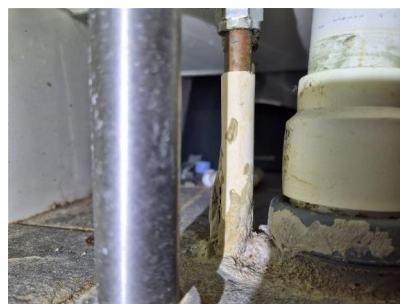
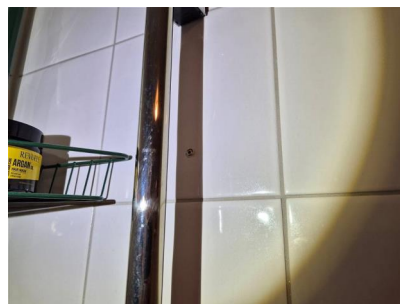
Rör genomföringar finns i golvet vilket avviker från gällande branschregler om utrymmet renoverades från 2005 och framåt. Vidare observerade jag tomma skruvhål i väggen inom duschzonen som bör tätas.

Rör genomföringar i golvet medför en ökad risk för att vatten tränger ner i omkringliggande konstruktioner och orsakar fuktskador.

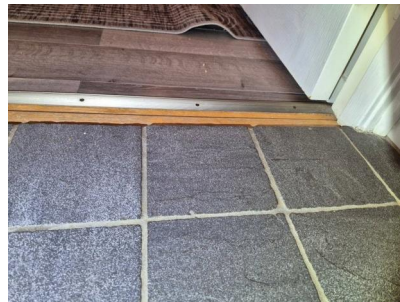
Tröskel saknas vilket inte är något krav enligt Boverket. Däremot får inte bakfall förekomma på golvet. Jag noterade att golvet har liten/obefintlig lutning från dörren ner till golvbrunnen i duschplatsen. Då avståndet mellan dörr/golvbrunn är större, bedöms skaderisken i händelse av utströmmande vatten vara liten. För att förebygga skador kan dock en gummilist eller liknande eftermonteras vid dörren.

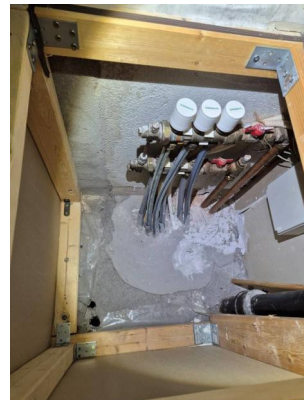
I en inbyggnad finns en fördelningsgrupp för vattenburen golvvärme placerad. En inbyggd rörlits ska ha en vattentät botten och vara försedd med skvallerrör för att lättare upptäcka eventuella läckage. Komplettera gärna med ett fuktlarm eller liknande vid installationen.

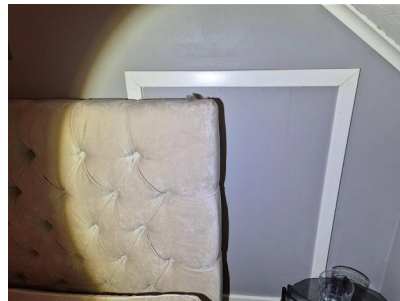
Utrymme bakom luckan är ej besiktat. Se även noteringar under "Allmänt".
