# Besiktningsprotokoll

Anticimex Försäkringsbesiktning i samarbete med Fastighetsbyrån

| Fastighetsadress:<br>Fossala 80 | |

| Besiktningsdatum:<br>2025-11-13 | Protokollnummer:<br>69384303 |

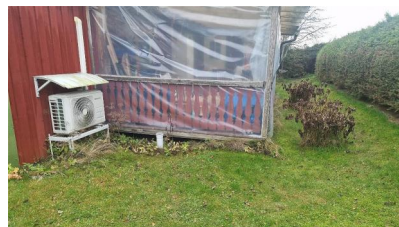
Kondensvatten från luftvärmepumpens utedel leds inte bort från husgrunden. Marken lutar också mot huset på långsidan mot vägen.

Detta medför ökad risk för att vatten tränger in i anslutande konstruktioner, vilket i sin tur kan leda till fuktrelaterade skador. Observera att besiktning av byggnadens värmesystem eller värmepumpen inte har ingått i uppdraget.

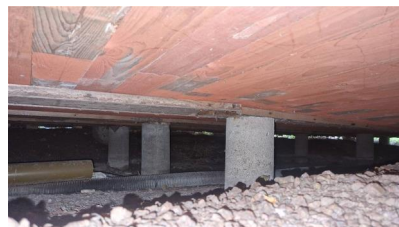
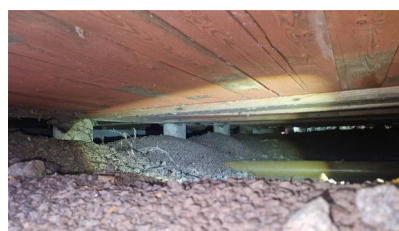
Vid kontroll av konstruktion uppmättes fuktvärden över kritisk fuktnivå.

Uteluftsventilerade plintgrunder med bjälklag av organiskt material har ofta fuktskador på grund av naturlig fuktpåverkan. Detta kan resultera i mikrobiella skador. Fuktkvoten uppmättes 20%.

Risk för mikrobiell påväxt föreligger om fuktkvoten överstiger 17%.

Mätningen utfördes bredvid tillbyggnad. Plats finns inte för att krypa under huset. Endast en mindre del har kunnat kontrolleras.

Jag rekommenderar att man utreder hur fuktbelastningen mot plintgrunden kan minskas.

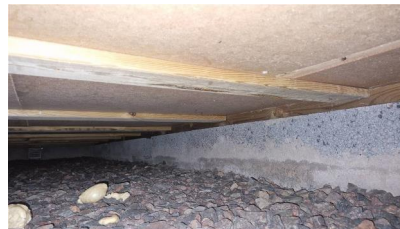
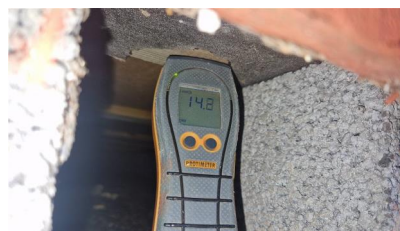
Vid kontroll av konstruktionen i krypgrund uppmättes fuktvärden under kritisk fuktnivå för mikrobiell tillväxt.

Golvbjälklaget ovan den uteluftsventilerade krypgrunden riskerar att drabbas av fuktskador på grund av naturlig fuktpåverkan. Detta kan i sin tur leda till mikrobiella skador (angrepp av mikroorganismer) som kan leda till att mikrobiell lukt sprids till boendemiljön.

Fuktkvoten uppmättes till 14 % i ytterväggssyll innanför ventilationsgaller mot baksidan.

Grunden kan endast kontrolleras från ventilationsgaller. Ingen lucka finns och utrymmet är för trångt.

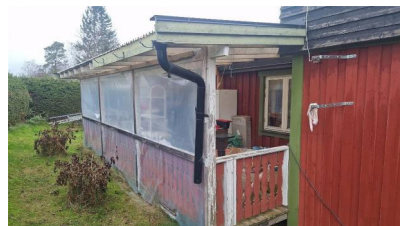
Enklare uterum är i dåligt skick. Renovering rekommenderas.

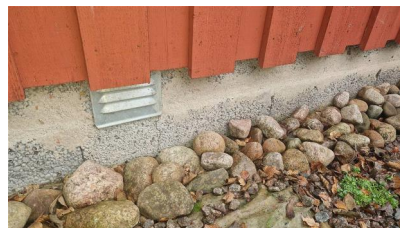
Sockel vid tillbyggnad har mindre sprickor.

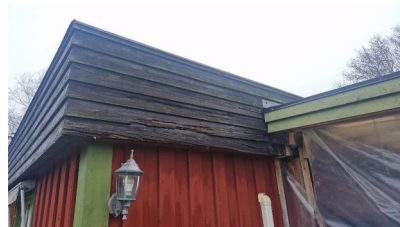
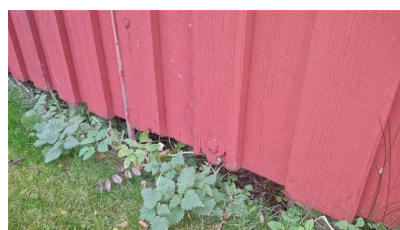
Fasadpanelen är i behov av målning/underhåll.

Taksarg till vänster om uterummet har rötskador. Rekommenderas att byta skadat material.

Mindre rötskada finns i nedkant av 2 panelbrädor på kortsida mot parkering. De rekommenderas att bytas.

Fasadbeklädnad och träkonstruktioner där målningsbehov finns riskerar att få fukt- och rötskador på grund av sämre vattenavvisande förmåga. För att öka livslängden på fasadbeklädnaden rekommenderas målning och underhåll.

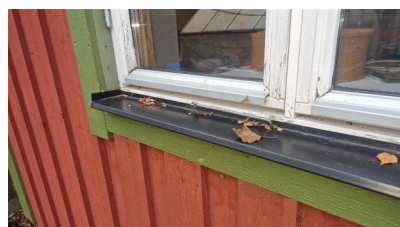
Trädetaljer runt fönster till sovrum och dusch/toalett är i behov av målning/underhåll.

Mot sovrummet lutar också fönsterblecket in mot huset.

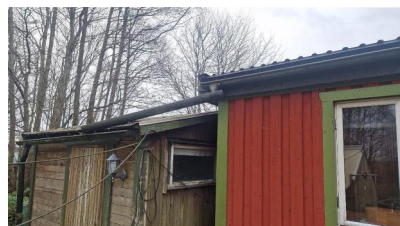
Stuprör från huset leds vidare mot sidobyggnad.

Viktigt att leda bort vattnet från huset.

Rekommenderas att rensa hängrännor från löv.

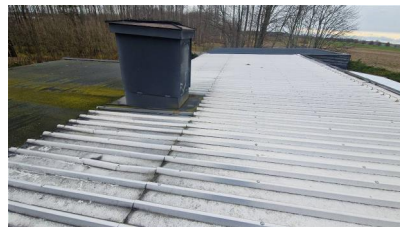
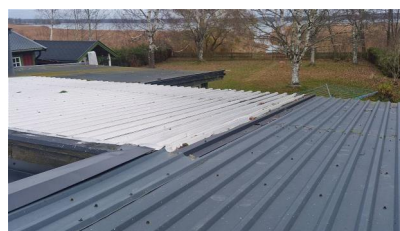
Låglutande tak har fel taktäckning.

Vissa nitar på grått plåttak har också krupit upp något.

Taktäckningen av plåt är inte anpassad till taklutningen. Risk finns för läckage med fuktskador som följd.

Papptaket på tillbyggnaden närmar sig sin tekniska livslängd på ca 25 år.

Jag rekommenderar kontakt med plåtslagare/takläggare för kontroll och åtgärd.

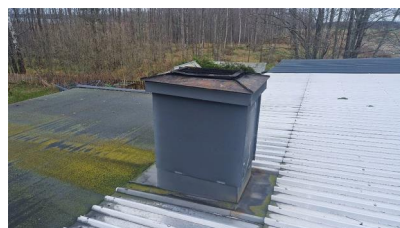
Skorstenen saknar väderskydd.

Väderskydd kan monteras för att skydda mot nederbörd som annars kan orsaka fuktskador och frostsprängning i skorstenen/ murstocken.

Vi rekommenderar att du kontakter en plåtslagare för att ta reda på hur och om ett väderskydd ska monteras.

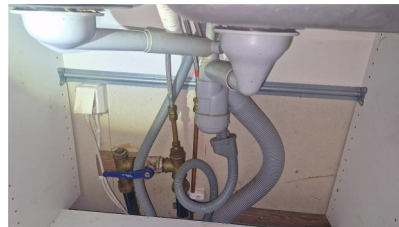
Fuktskydd saknas i diskbänkskåp. Under kyl frys finns inga fuktskydd, däremot är mattan uppvikt i bakkant.

Utan fuktskydd är det svårt att upptäcka läckage från rörledningar. Vatten kan då tränga in i omkringliggande konstruktioner och orsaka fuktskador.

För att upptäcka eventuella läckage, installera ett fuktskydd.

Ett vattenlarm kan med fördel monteras under diskbänkskåpet för att tidigt upptäcka eventuella läckage.

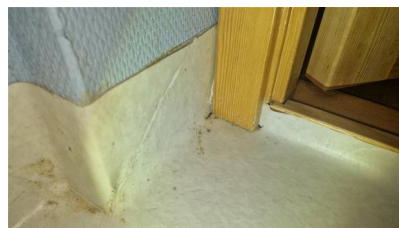
Väggarnas tätskikt är inte utfört med överlapp mot golvmatta, vilket innebär att konstruktionen inte är anpassad för duschning direkt mot vägg. Därför är det viktigt att duschkabinen fortsatt används.

- Plastmattan är skadad vid tröskel mot sovrums.
- Golvfallet är bristfälligt utfört.
- Klammer till kondensrör från varmvattenberedaren sitter löst bakom duschkabinen.

Förutom ventilation från separat-toalett finns ingen frånluftventilation i utrymmet.

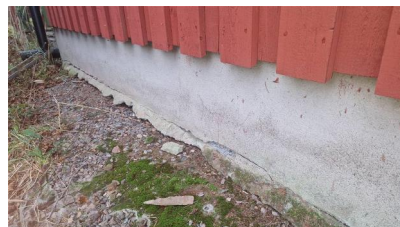
Sprickor och putssläpp finns i sockel, bedöms ej ha lett till bakomliggande skador.

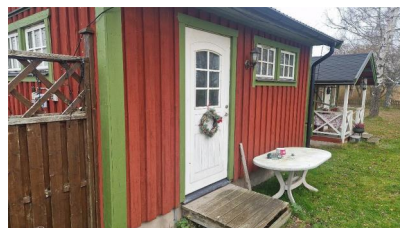
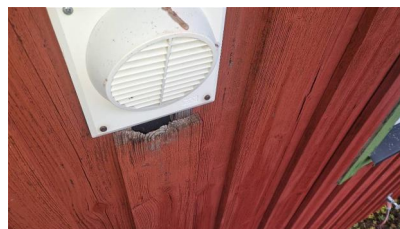
Fasadpanelen är i behov av målning/underhåll.

Vid fläktens utsug finns risk att fukt tränger in i konstruktionen.

Fasadbeklädnad och träkonstruktioner där målningsbehov finns riskerar att få fukt- och rötskador på grund av sämre vattenavvisande förmåga. För att öka livslängden på fasadbeklädnaden rekommenderas målning och underhåll.

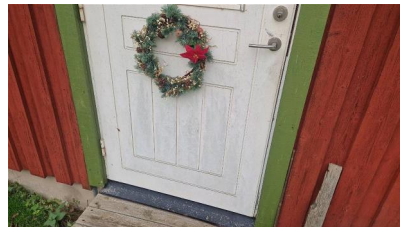
Dörren är i behov av målning/underhåll.

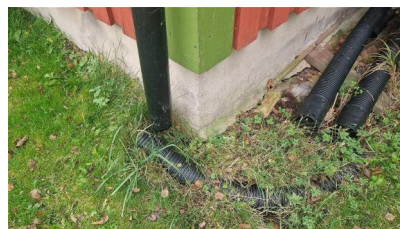
Stuprör är bristfälligt anslutet till markledning på en sida. På andra sidan leds vatten bort en bit från huset.

Stuprör som avslutas intill huset (ovan mark) kan medföra en ökad fuktbelastning på grundmur/sockel som i sin tur kan leda till fuktrelaterade skador.

Rekommenderas att rensa hängrännor från löv.

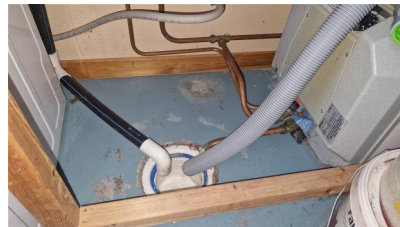
Tätskikt med uppvik mot väggar finns inte. Vid ett eventuellt stopp i golvbrunnen riskerar fukt att tränga in i angränsande konstruktioner.

- Inget tätskikt finns anslutet i brunnen.
- Golvfallet är bristfälligt utfört.

Viktigt att hålla rent i golvbrunnen för att minska risken att vatten rinner ut över golvet.
