**Fastighetsuppgifter**

Fors 1:382

Fagottvägen 3

| Uppdragsnummer | O30019 |

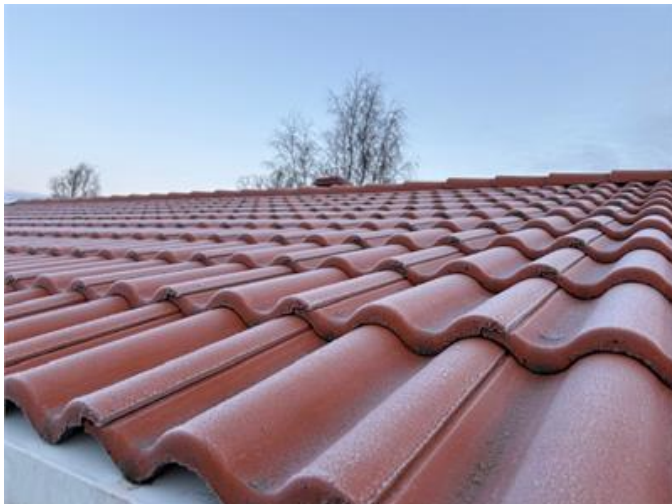
| Besiktningsresultat | | | | | |
|---|---|---|---|---|---|
| Tak (huvudbyggnad) | X | | | | Inget att notera. Bild 1 (Taket över huvudbyggnaden är besiktigt ifrån förrådstaket p.g.a. halt underlag/byggnadens höga höjd). |

Bilden visar vy av tak (huvudbyggnad).

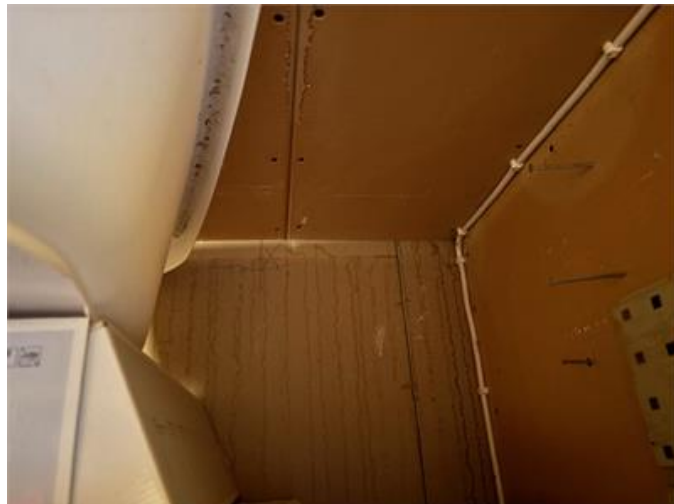
| Besiktningsresultat | | | | | |
|---|---|---|---|---|---|
| Utv. Förråd | | X | | | Missfärgningar noterades i vägg/tak (torra vid besiktningstillfället). Det rekommenderas att detta hålls under uppsikt, skulle de öka i omfattning bör kontakt tas med en fackman för vidare kontroll/åtgärd. Bild 2 (Se även rubrik Tak (förråd)). |

Bilden visar exempel på missfärgningar.

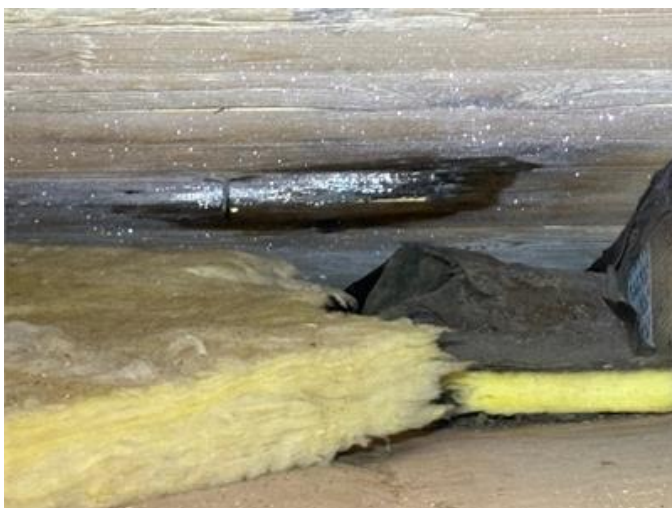
| Besiktningsresultat | | | | | |
|---|---|---|---|---|---|
| Vind | | | X | | Ett mindre inläckage/missfärgning noterades i underlagstaket, kontakta en fackman för vidare kontroll/åtgärd. Se kommentar/riskanalys. Bild 3 (Vinden är besiktigad ifrån luckan p.g.a. avsaknad av landgång/trångt utrymme). |

Fuktfäckar/missfärgningar i underlagstaket är en indikation på inläckage/brister i taktäckningen, kontakta en fackman för vidare kontroll/åtgärd.

Bilden visar inläckage/missfärgning på vinden.

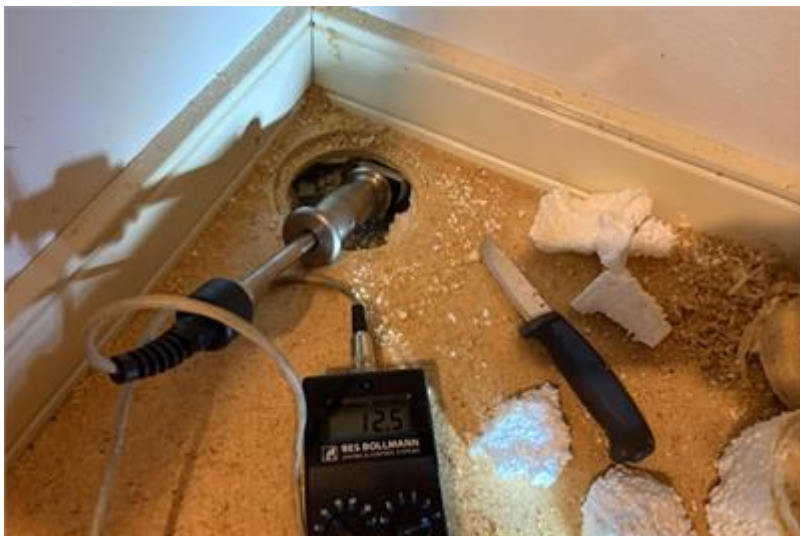
Vid kontroll av konstruktion mättes fuktkvoter stickprovsvis i ytterväggssyllen genom ett provhål i golvet i förrådet samt bakom en fotlist i entrén till ca 12,5% fuktkvot. Golvkonstruktionen består av cellplast/träfiberskiva (flytande golvkonstruktion). Träskyddsbehandlat material förekommer i byggnaden. Inga avvikande lukter kunde kännas i byggnaden vid besiktningstillfället.

Vid kontroll av konstruktion uppmättes fuktkvoter under det kritiska gränsvärdet för mikrobiell tillväxt. Notera att stickprovsmässig undersökning är utförd. För att säkert fastställa konstruktionens uppbyggnad, kondition och fuktstatus måste en mer omfattande undersökning utföras.
