**Fastighetsuppgifter**

Vetet 19

Skördevägen 38

Byggnadsbeskrivning  
2-plans kedjehus

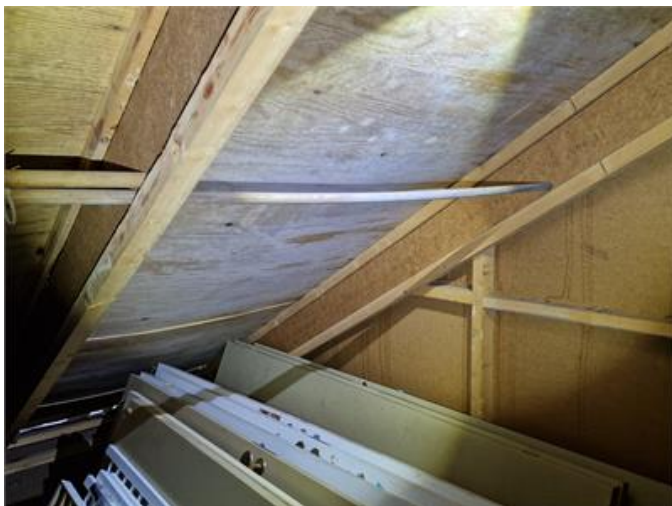
| Besiktningsresultat | | | | | |
|---|---|---|---|---|---|
| Vind | | X | | | Mikrobiell påväxt förekommer på underlagstakets undersida. Detta bör kontrolleras regelbundet för att se om förändringar sker och om åtgärder behöver vidtas. Se även bild sid 5. |

Vind:  
Mikrobiell påväxt förekommer på underlagstakets undersida.

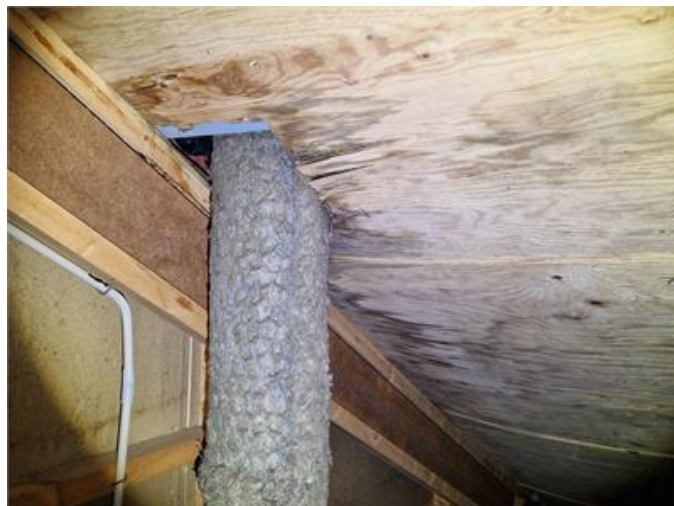
| Besiktningsresultat | | | | | |
|---|---|---|---|---|---|
| | | | X | | Fuktfläckar med förhöjda fuktvärden noterades i underlagstak vid rörgenomföring. Orsak, omfattning och eventuellt åtgärdsbehov bör fastställas. Se även bild sid 5. |

Vind:  
Fuktfläckar med förhöjda fuktvärden noterades i underlagstak vid rör genomföring.

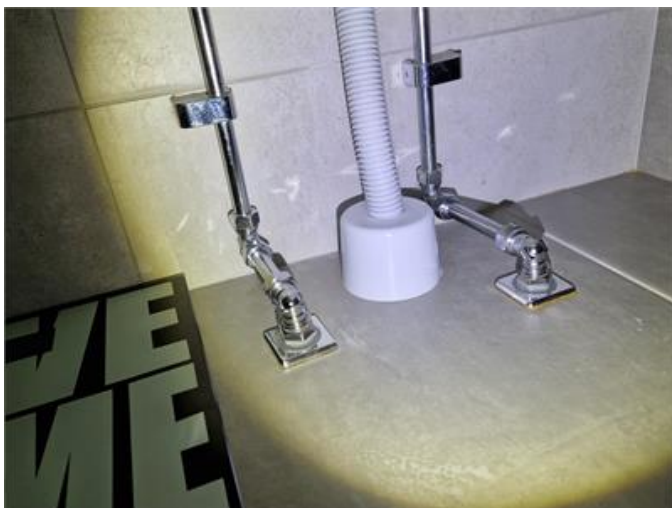
| Besiktningsresultat | | | | | |
|---|---|---|---|---|---|
| Dusch/Wc/Bastu | | X | | | - Fönster placerat på vattenexponerad plats.<br>- Rörgenomföringar i golv i renoverat utrymme är ett avsteg från branschrekommendationerna. Se även bild sid 5. |

Dusch/Wc/Bastu:  
Rör genomföringar i golv
