**Fastighetsuppgifter**

| 139-028 | Brf Nattvakten 4 |
| Torshällavägen 3B | |

| Uppdragsnummer | A35012 |

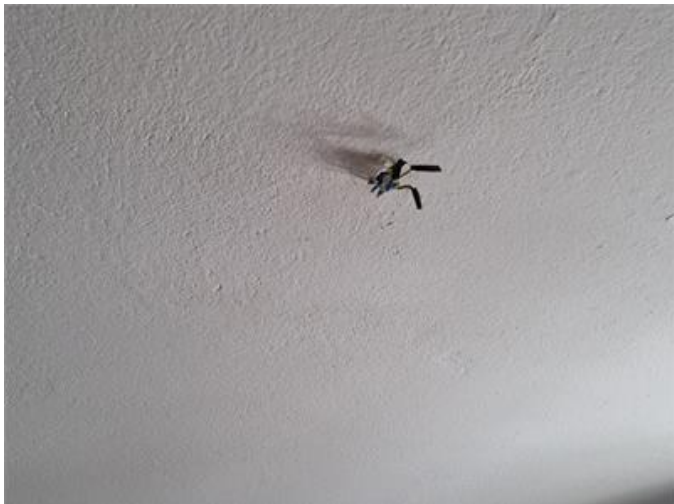
| Besiktningsresultat | | | | | |
|---|---|---|---|---|---|
| Sovrum | | X | | | Elkablar i tak endast isolerad med tejp. Se även bild. |

Sovrum:  
Elkablar i tak endast isolerad med tejp.
