Sya 2:16

Mjölbyvägen 2

Uppdragsnummer	T10211
Besiktningsdatum	2025-11-12
Besiktningföretag	OBM ÖREBRO AB
Besiktningförrättare	Olle Hallén
Närvarande	Säljare
Giltig till och med	2026-11-12

Byggnadsbeskrivning 1½plans villa	Byggnadsår 1897
Till eller ombyggnad 1985 byggdes huset om från 2familj till enfamiljs villa	Övrigt Fastigheten var möblerad vid besiktningen

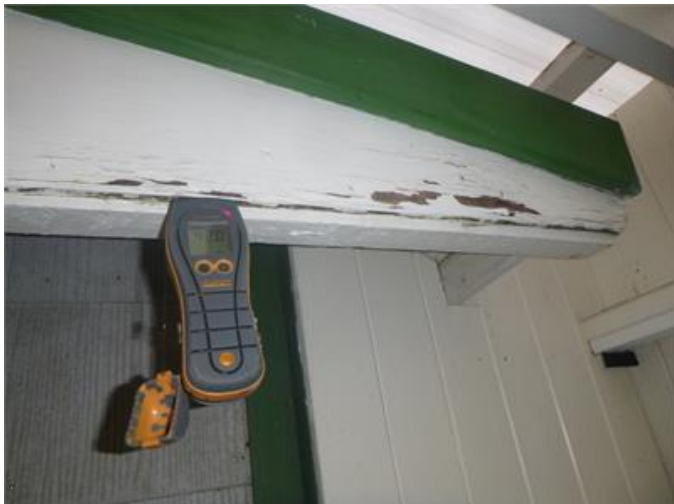
Tak utbygge mot uterum			X		Ålderstigen papp med genomläckage mot uterummet Fotplåt saknas viss röta utmed takfot Kontakta en fackman för åtgärd
Dörrar	X				
Veranda		X			Hängrännor saknas Röta förekommer
Uterum		X			Bakfall på fotplåt Läckagespår utmed vägg mot huvudbyggnaden Fotplåt saknas på fasad

Läckage i taket mot groventrén vid uterummet

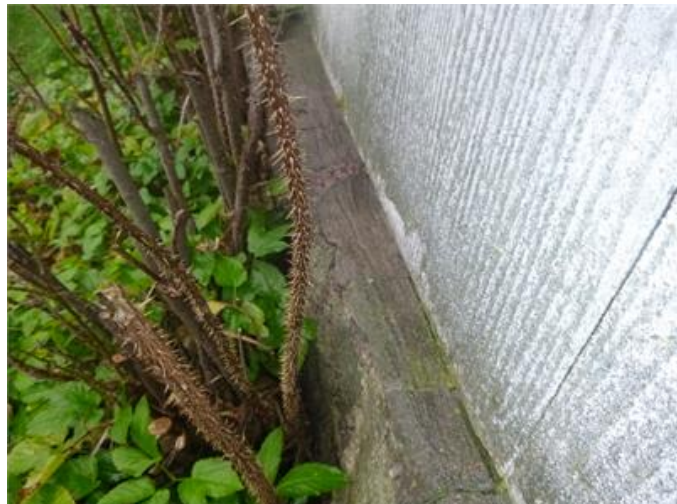
Utskjutande grundmur

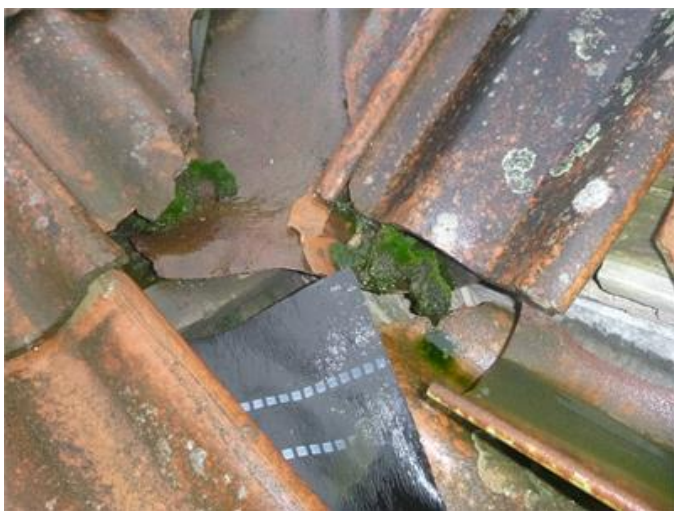
C Äldre takpannor förekommer och den tekniska livslängd anses vara passerad, underhållsbehov avseende takpapp och läkt föreligger därför. Se även info på protokollets näst sista sida, pos. 2.

Lös pappbit ligger nedanför rännviden mot framsidan då pannor ej täcker underlagstaket

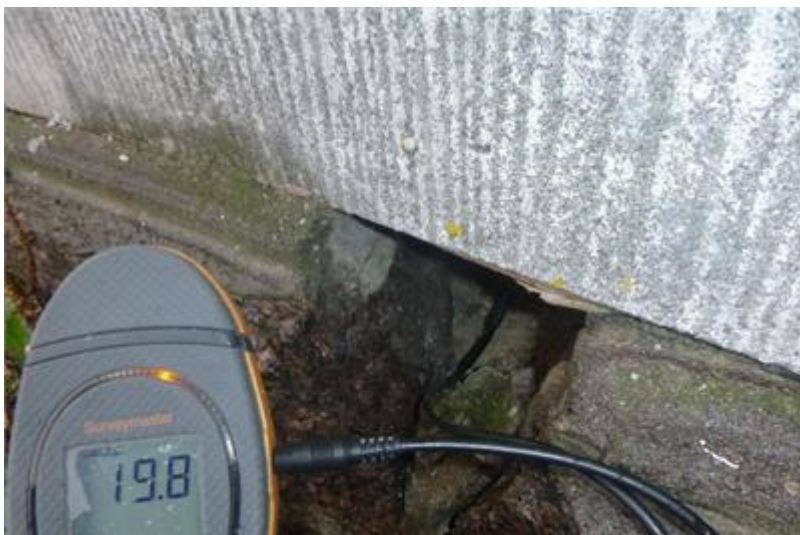
B En torpargrund är en riskkonstruktion med avseende på fukt- och mikrobiella skador. Indikationer på att skador förekommer har erhållits och en fortsatt teknisk undersökning rekommenderas därför, se även info på protokollets sista sida Pos. 10.

Det förekommer rötskador och spår av träskadeinsekter i bottenstocken och blindbotten. Luckan till grunden är ej tillgänglig pga nytt golv är lagt över befintlig lucka i entréhallen.

Stickprovsmätning utfördes utmed ventilhål i sockeln. En förhöjd fuktkvot mättes till kring 20% i bottenstock och blindbotten.

Det kritiska gränsvärdet för mikrobiell tillväxt brukar anges till ca 15-17% fuktkvot (FK).

Notera att stickprovsmässig undersökning är utförd samt att mätvärden normalt sett kan variera över årstiderna. För att säkert fastställa konstruktionens kondition och fuktstatus måste en mer omfattande undersökning utföras.
