Besiktningssprotokoll

Fastighetsbeteckning: Benala 2:5	
Fastighetsadress: Sparsätra Benala 1	
Postnummer: 745 95	Ort: Enköping

Besiktningdatum: 2025-11-18	Protokollnummer: 69391385
Temperatur: -5 °C	Väderlek: Sol
Tekniker: Fredrik Olander	
E-post: fredrik.olander@anticimex.se	
Kontor: Västerås	
Närvarande: David Svennas

Försäkringsbesiktning

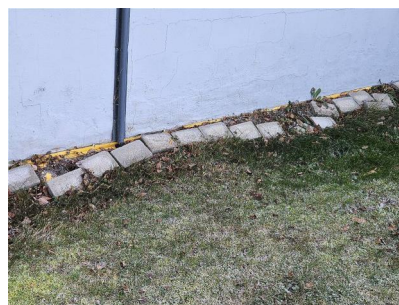
Utvändigt / Markförhållanden

Utvändigt fuktskydd ligger oskyddat ovan mark.

Risk finns att det utvändiga fuktskyddet skadas och funktionen försämras.

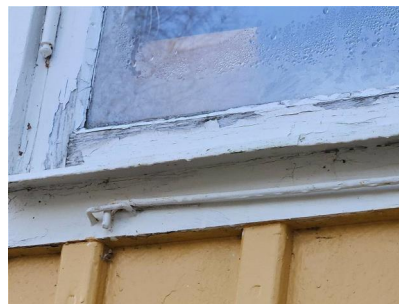
Utvändigt / Fönster

Fönster är i behov av målning/underhåll.

Fönsterbågar och fönsterkarmar där målningsbehov finns riskerar att få fukt- och rötskador på grund av sämre vattenavvisande förmåga.

För att öka livslängden på fönster rekommenderas målning och underhåll.

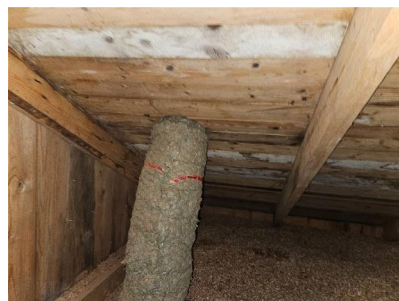
Utvändigt / Vind

På vinden noterades lokalt kondensdropp från underlagstaket ner på träspånsisolering i vindsbjälklaget vid ventilationen genomföringen som kommer från köket. Detta bör undersökas vidare i syfte att bedöma orsaken till detta samt finna lämplig åtgärd för densamma.

Vid kontroll av vinden uppmättes fuktvärden under kritisk fuktnivå för mikrobiell tillväxt och en normal lukt upplevdes. Fuktkvoten i underlagstak/takbjälkar uppmättes till 16 %.

Spår av fuktpåverkan, mikrobiell tillväxt på underlagstaket.

Vid ventilationsgenomföring från köket noteras vattendropp / fukt på isoleringen.

En fördjupad undersökning rekommenderas för att bedöma orsak och omfattning samt lämplig åtgärd.

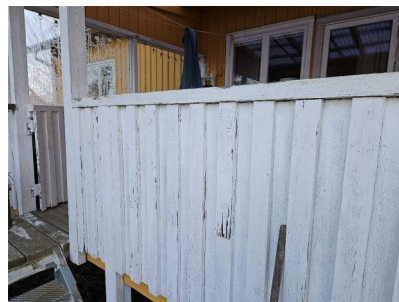
Utvändigt / Altan/ uteplats

Färgsläpp, målnings/ underhållsbehov.

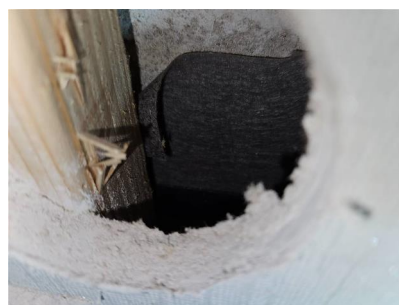
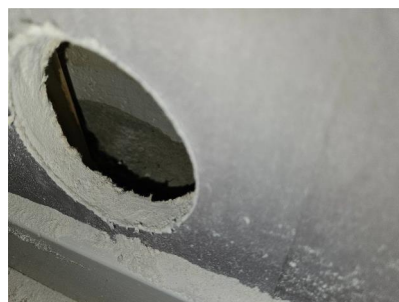
Källarplan / Allmänt

Vid kontroll av konstruktion uppmättes fuktvärden under kritisk nivå för mikrobiell tillväxt och normal lukt upplevdes.

Källargrundmurar med påreglade isolerade ytterväggar.
Fuktkvoten uppmättes till 11% i regel i vägg i gillestugan samt 10% i fuktkvot i väggregel isovrummet och en normal lukt kunde kännas i golv/vägg vinkel.

Befintlig påreglad vägg och eventuella väggsyllar riskerar att drabbas av fuktskador på grund av naturlig fuktpåverkan. Detta i sin tur kan leda till mikrobiella skador (angrepp av mikroorganismer) som kan resultera i att mikrobiell lukt sprids till boendemiljön. Om regler/syllar är tryckimpregnerade kan även en kemisk lukt förekomma.

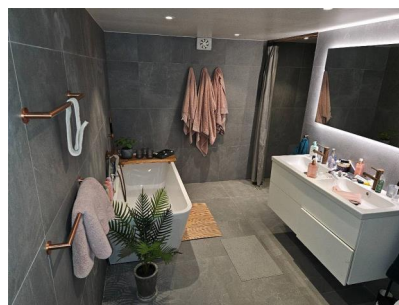
Källarplan / Badrum/Wc/ dusch

Lokalt något bristfällig golvlutning utanför duschzonen.

Normala fuktvärden indikerades mot klinker/kakel.
