# Besiktningsprotokoll

Anticimex Försäkringsbesiktning i samarbete med Fastighetsbyrån

| Fastighetsadress:<br>Skogvaktaregatan 42 | |

| Besiktningsdatum:<br>2025-11-19 | Protokollnummer:<br>69382335 |

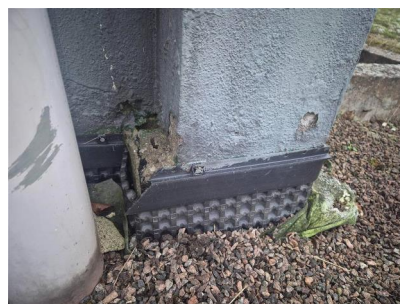
Utvändigt fuktskydd ligger oskyddat ovan mark samt saknar sättlist på enstaka ställe.

Risk finns att det utvändiga fuktskyddet skadas och funktionen försämras.

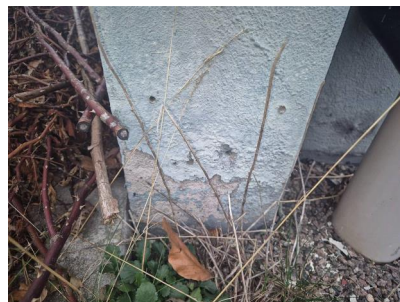
Putssläpp finns på sockeln.

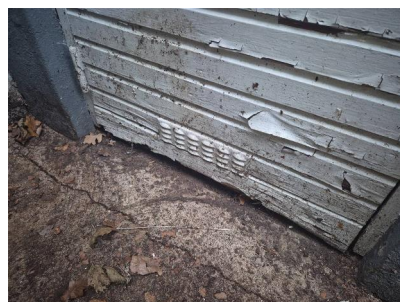
Rötskador finns i dörr till sopskåp.

Kontakta fackman för byte av dörr.

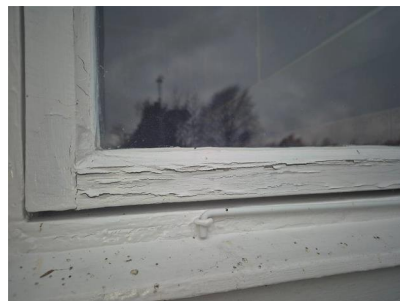
Fönster är i behov av målning/underhåll.

Fönsterbågar och fönsterkarmar där målningsbehov finns riskerar att få fukt- och rötskador på grund av sämre vattenavvisande förmåga.

För att öka livslängden på fönster rekommenderas målning och underhåll.

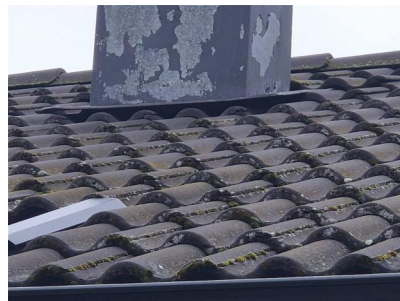
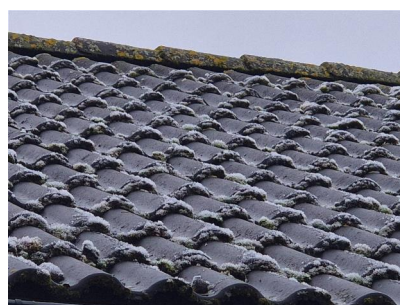
- Äldre ventilationshuv som har stort avstånd till takpannor.
- Mindre mosspåväxt noterades på takpannor.

Taket är endast besiktigat från mark då glidskydd och godkänd takstege saknades.

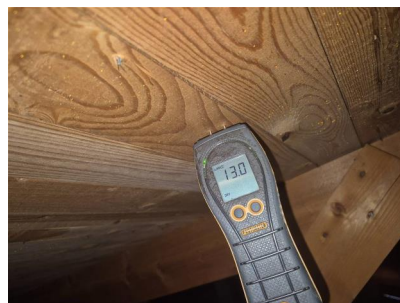
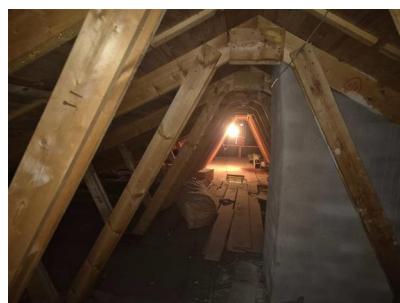
Vid kontroll av vinden uppmättes fuktvärden under kritisk fuktnivå för mikrobiell tillväxt och en normal lukt upplevdes. Fuktkvoten i underlagstak/takbjälkar uppmättes till 13%. Risk för mikrobiell påväxt börjar vid 17%. Detta värde varierar beroende på årstid. Missfärgningar finns på underlagstak. Torra vid besiktningstillfället.

Mindre mängd mikrobiell påväxt noterades på enstaka ställen.

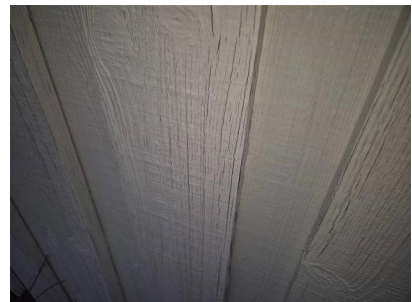
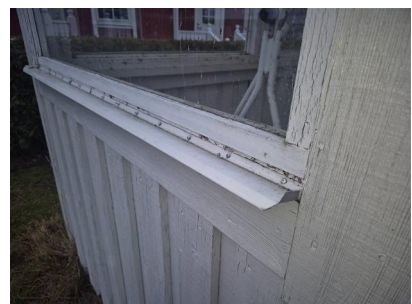
Fasadpanelen är i behov av målning/underhåll.

Fasadbeklädnad och träkonstruktioner där målningsbehov finns riskerar att få fukt- och rötskador på grund av sämre vattenavvisande förmåga. För att öka livslängden på fasadbeklädnaden rekommenderas målning och underhåll.

Fönsterbleck lutar innåt.

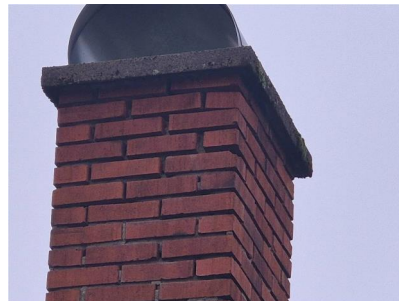
Fogsläpp och lösa tegelstenar.

Kontakta murare för åtgärd.

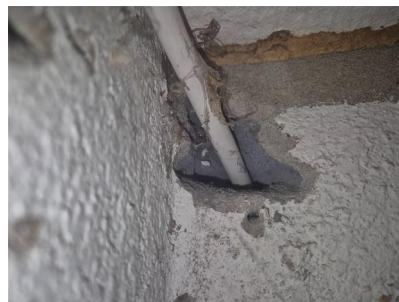
Blå lättbetong finns i byggnaden.

Denna typ av lättbetong är i vissa fall radonhaltig.

Vi rekommenderar en radonmätning eller att du kontrollerar om radonmätning har genomförts tidigare.

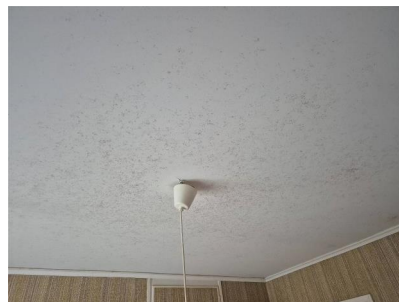
Taket är missfärgat.

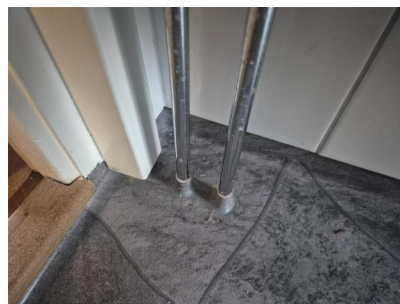
Rör genomföring finns i golv.

Rör genomföringar i golv medför en ökad risk för att vatten tränger ner i omkringliggande konstruktioner och orsakar fuktskador.

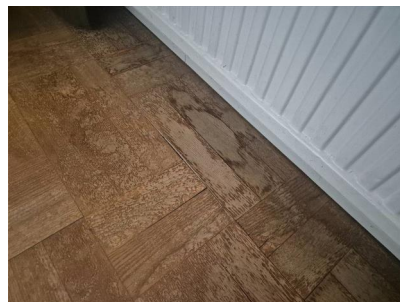
Missfärgningar finns på parkettgolv.

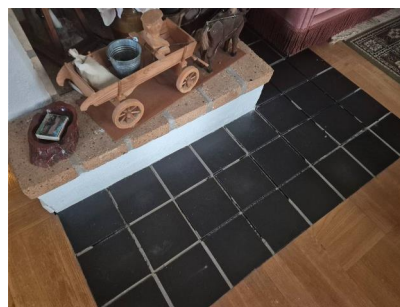
Klinkerplattor är lösa.

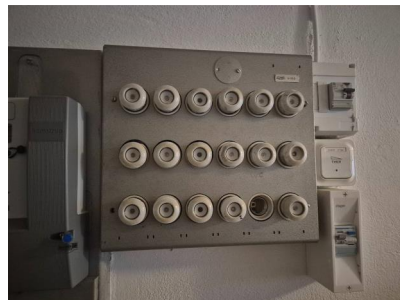
En propphuv saknas i elskåpet.

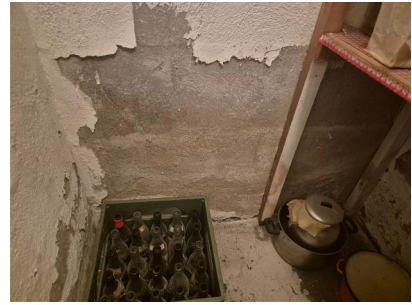
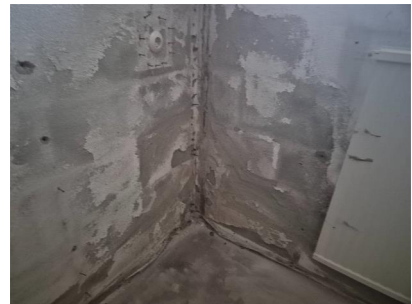
Puts och färgsläpp finns allmänt i källaren.

Detta uppkom innan källaren dränerades enligt fastighetsägaren.

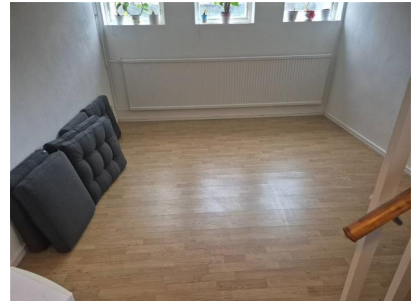
Tunnflytande golv finns i utrymmet.  
Golv består av laminatgolv samt underlagsfoam.

Risk finns för mikrobiell lukt om golvet utsätts för fukt.

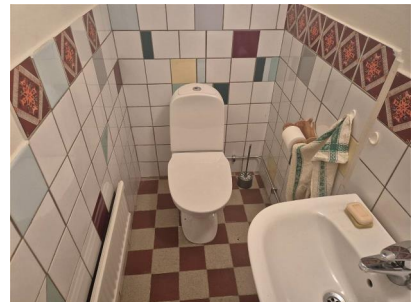
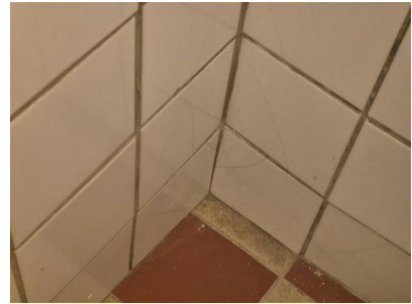
-Äldre yt/tätskikt.  
-Sprickor i kakelplattor.

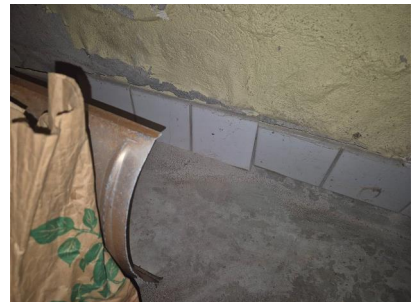
Klinkerplattor är lösa.

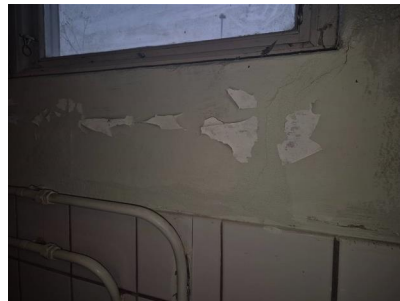
Färg flagnar från vägg.
