**Fastighetsuppgifter**

Fastighetsbeteckning  
Kristianstad Ripa 45:2  
Adress  
Hornavägen 690  
296 91 Åhus

**Besiktningsuppgifter**

Byggnadsbeskrivning  
1½-plans villa

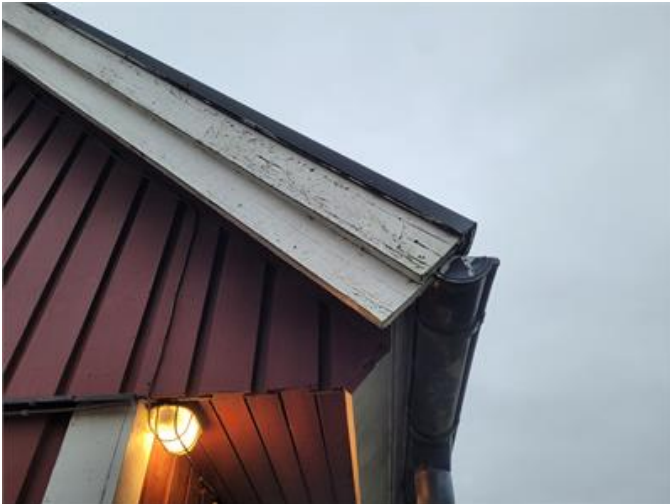
Vindskivor är generellt i behov av underhåll, även lokala rötskador noterades.

Underhållsbehov och lokala rötskador i vindskivor.

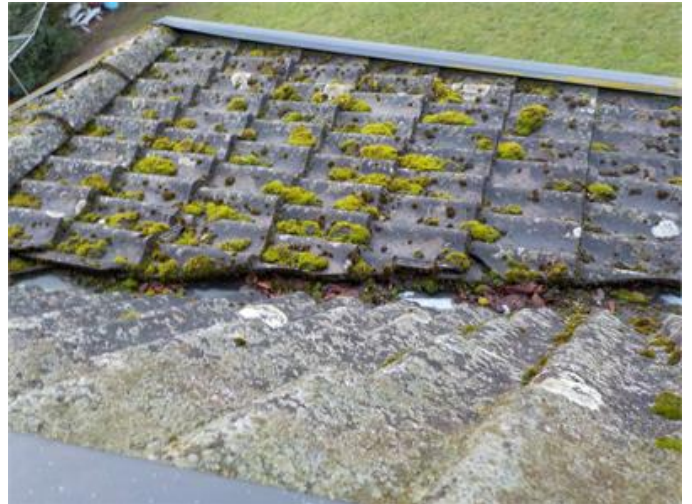
Det finns spruckna takpannor på entréverandan, byts ut.

Mossa finns på takpannor, rekommenderas att rengöras och behandlas med lämpligt medel eftersom mossan binder fukt och ökar risken för brister och ev. läckage som följd.

Spruckna takpannor och mossa på entréverandan.

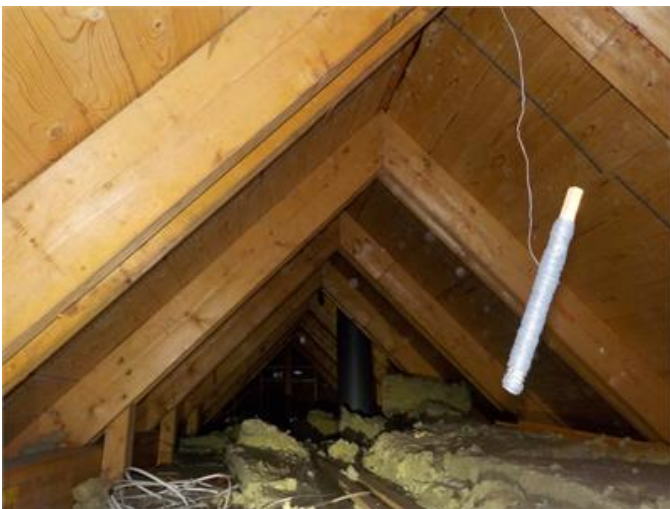
Utrymmet besiktigades från luckan. Isoleringen ligger delvis mot underlagstaket, rekommenderas att justeras eftersom utförandet medför en risk att ventilationen mellan underlagstak och isolering försämras med följd att mikrobiell tillväxt kan bildas på underlagstaket.

Fuktkvoten uppmättes till ca 13 % i underlagstaket. Risk för mikrobiell tillväxt ligger vid ca 17 % och det brukar vara som högst fuktvärden under vintermånaderna i dessa utrymmen för att sedan sjunka och vara som lägst under sommarmånaderna.

Bild pånockvinden.

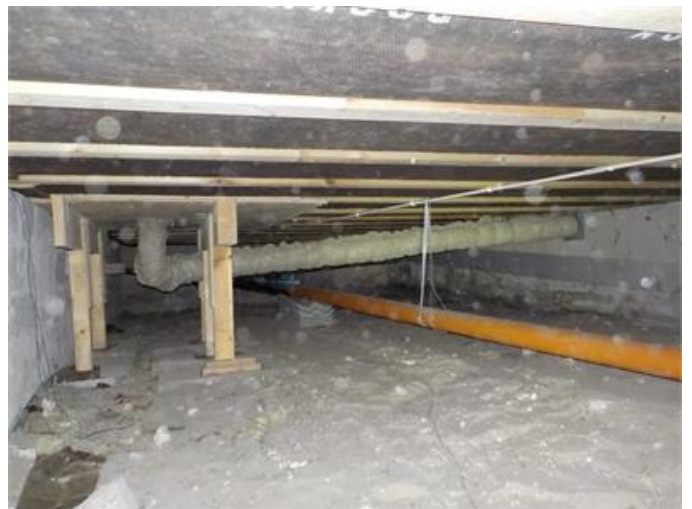
En krypgrund är en riskkonstruktion med avseende på fukt- och mikrobiella angrepp, se även pos. 10 under konstruktions- och detaljbedömning. Fuktigheten i dessa utrymmen brukar normalt ligga som högst under sommarmånaderna (varm fuktig utomhusluft söker sig in i utrymmet och kyls ner i den kallare grunden vilket brukar leda till att luftfuktigheten och risken för mikrobiell tillväxt ökar) för att sedan sjunka och vara som lägst under och efter uppvärmningsperioden.

Undersida bjälklag består av asfaboard och träskyddsbehandlade brädor. Viss missfärgning/smuts förekommer på asfaboarden. Träskyddsbehandlat virke kan avge avvikande kemisk lukt om virket är eller har varit utsatt för förhöjda fuktigheter. Ingen onormal lukt kändes i utrymmet vid besiktningen.

Fuktkvoten uppmättes till ca 12-13 % i undersida bjälklag. Risk för mikrobiell tillväxt ligger vid ca 17 % .

Bild påkrypgrunden.
