# Besiktningsprotokoll

Anticimex Försäkringsbesiktning i samarbete med Fastighetsbyrån

| Fastighetsadress:<br>Alvägen 27 | |

| Besiktningsdatum:<br>2025-11-17 | Protokollnummer:<br>69393269 |

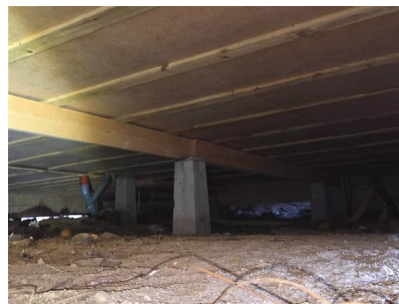
### Utvändigt / Krypgrund

Krypgrund är en riskkonstruktion.

Uteluftsventilerade krypgrunder med bjälklag av organiskt material har ofta fuktskador på grund av naturlig fuktpåverkan. Detta kan resultera i mikrobiella skador (angrepp av mikroorganismer) och, i värsta fall, rötskador. Mikrobiell lukt kan då spridas till boendemiljön. Besiktad från öppningar.

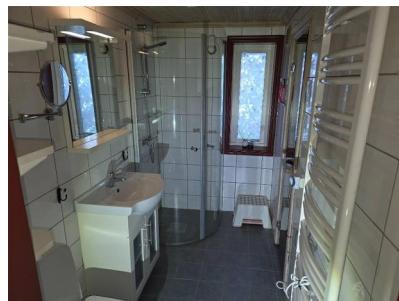
### Entréplan / Dusch/Toalett/Bastu

Kakel och klinkers  
Bruk förekommer på klämring  
Sprickor på klinkers vid dörr

Normala fuktvärden indikerades mot klinker/kakel.
