# Besiktningsprotokoll

Anticimex Försäkringsbesiktning i samarbete med Fastighetsbyrån

| Fastighetsadress:<br>Götavägen 8 | |

| Besiktningsdatum:<br>2025-11-18 | Protokollnummer:<br>69391603 |

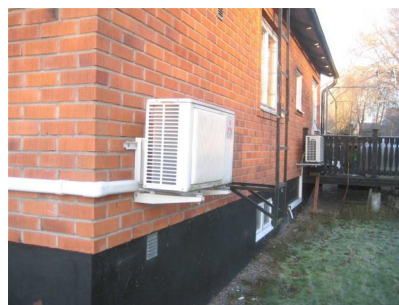
Kondensvatten från luftvärmepumpens utedel leds inte bort från husgrunden.

Detta medför ökad risk för att vatten tränger in i anslutande konstruktioner, vilket i sin tur kan leda till fuktrelaterade skador. Observera att besiktning av byggnadens värmesystem eller värmepumpen inte har ingått i uppdraget.

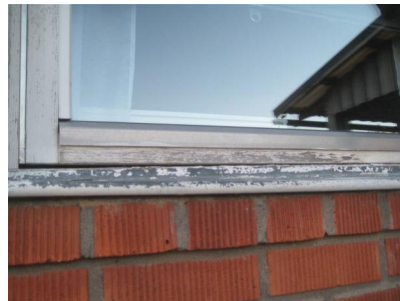
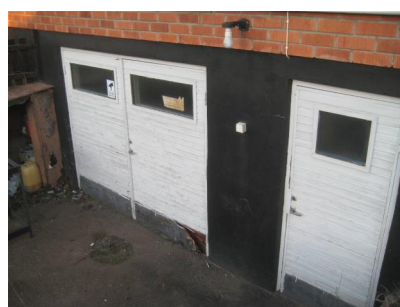
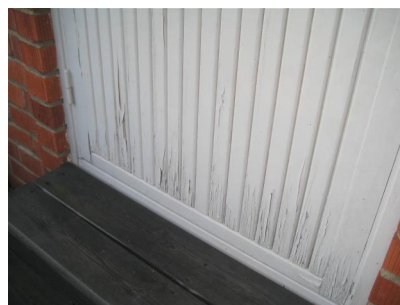
Fönster och dörrar och utvändiga trädetaljer är i behov av målning/underhåll.  
Lokal röta i dörrarkarmar på källardörrar.

Fönsterbågar och fönsterkarmar där målningsbehov finns riskerar att få fukt- och rötskador på grund av sämre vattenavvisande förmåga.

För att öka livslängden på fönster rekommenderas målning och underhåll.

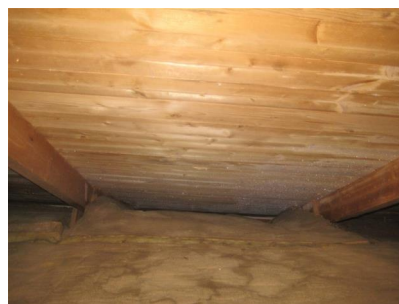
Vid kontroll av vinden har fuktvärden över kritisk fuktnivå för mikrobiell tillväxt uppmätts, samt finns mindre mikrobiell påväxt på underlagstak samt isbeläggning  
Fuktkvoten i underlagstak/takbjälkar uppmättes till 17,8%.

Den upptäckta mikrobiella påväxten på underlagstaket är ett tecken på att vinden har tillförts eller tillförs fukt inifrån bostaden. Observera att besiktning av bostadens ventilationssystem inte har ingått i uppdraget.

Vinden är tilläggsisolerad.

Eftersom vindsbjälklaget tilläggsisolerats så kommer klimatet på vindsutrymmet att ändras, främst vintertid. Detta i sin tur kan leda till uppfuktning av underlagstakets insida vilket kan resultera i mikrobiella skador (angrepp av mikroorganismer).

För att komma tillrätta med detta kan fukttillförseln inifrån bostaden behöva minskas. Det kan göras genom att ventilationen i bostaden förbättras samt att eventuella otätheter i vindsbjälklaget (tak-/väggvinklar, taklucka med mera) tätas. Läs Anticimex faktablad om ouppvärmda vindsutrymmen för tips och råd.

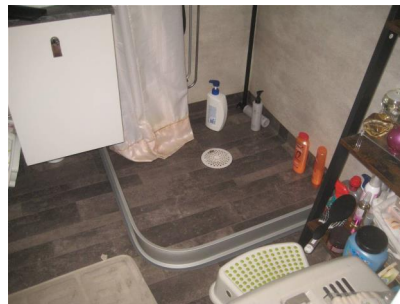
Fuktindikering i utrymmet gav inga förhöjda fuktindikationer.

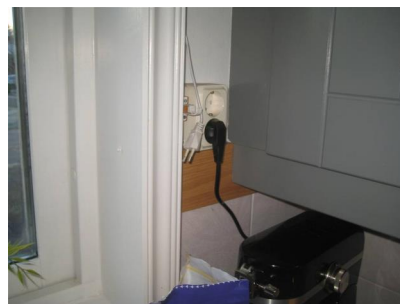
Jordat uttag med ojordade ström

När man har ojordade uttag i kök finns risk för personskador.

Kontakta en elektriker för kontroll och åtgärd.

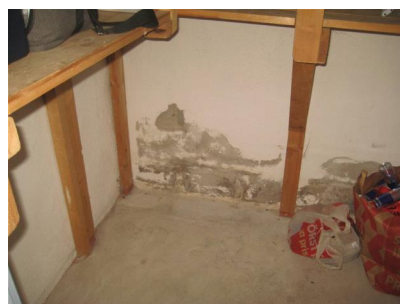
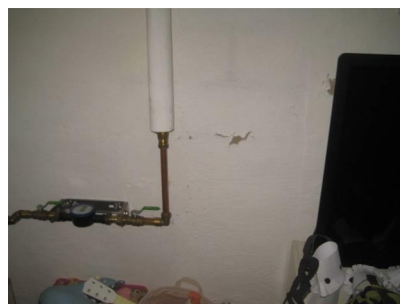
- Utvändigt fuktskydd är äldre.
- Mindre puts och färgsläpp finns på golv och väggar.

Eftersom källarens utvändiga fuktskydd (dagvattenssystem, dräneringssystem samt källarytterväggarnas utvändiga fuktskydd) är äldre, så kan systemet ha nedsatt funktion. Detta ökar risken för invändiga fuktskador i källaren.

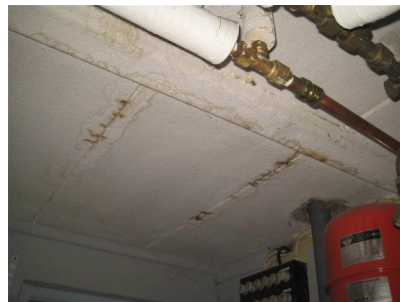
Fuktfläckar i tak, bedöms orsakats av tidigare läckage, så detta bedöms som en mindre brist.
