# Besiktningsprotokoll

Anticimex Försäkringsbesiktning i samarbete med Fastighetsbyrån

| Fastighetsbeteckning:<br>Grisslan 10 | |

| Besiktningsdatum:<br>2025-11-20 | Protokollnummer:<br>69394244 |

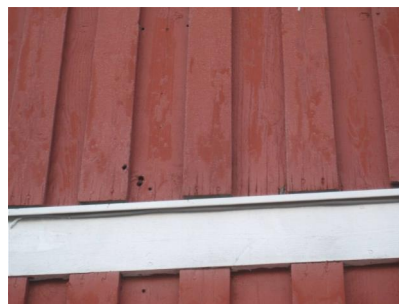
Mindre röta och torrsprickor i ändträ

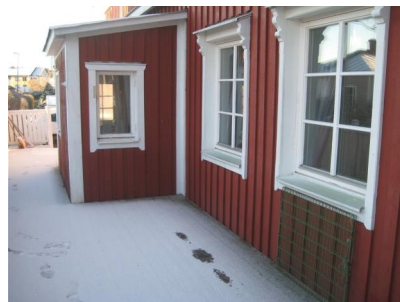
Fönster är i behov av målning/underhåll.

Fönsterbågar och fönsterkarmar där målningsbehov finns riskerar att få fukt- och rötskador på grund av sämre vattenavvisande förmåga.

För att öka livslängden på fönster rekommenderas målning och underhåll.

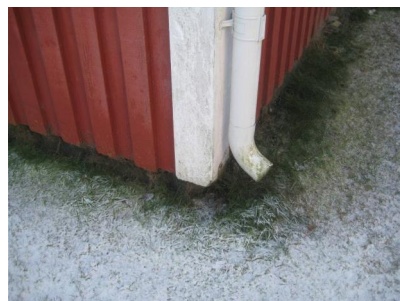
Stuprör avslutas ovan mark.

Stuprör som inte är anslutet till markledning kan medföra en ökad fuktbelastning på grundmur/sockel som i sin tur kan leda till fuktrelaterade skador.

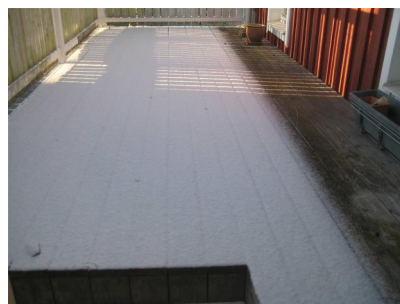
Taket under terrass kunde inte besiktas då trallen döljer takets yta.

Vi rekommenderas att trätrallen demonteras så att en kompletterande besiktning kan utföras.

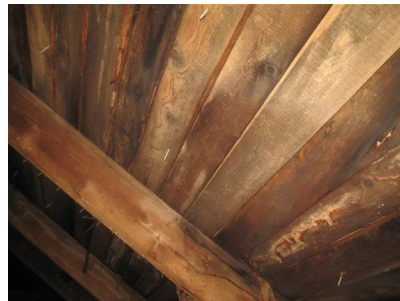
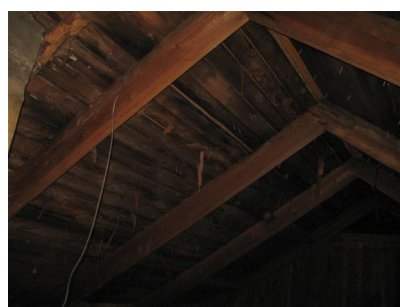
Den upptäckta mikrobiella påväxten på underlagstaket indikerar att vinden tillförs fukt inifrån bostaden. För att komma tillrätta med detta måste fukttillförseln inifrån bostaden minskas. Detta kan göras genom att ventilationen i bostaden förbättras.

Mikrobiell påväxt finns på underlagstaket.

Trots att fuktmätningen gav fuktvärden under kritisk fuktnivå finns mikrobiell påväxt på underlagstaket. Detta kan vara ett tecken på att vinden tillförs fukt inifrån bostaden och/eller uteluften. Fuktkvot uppmättes till 15%

Vi rekommenderar en fördjupad undersökning för att bedöma orsak och omfattning av detta.

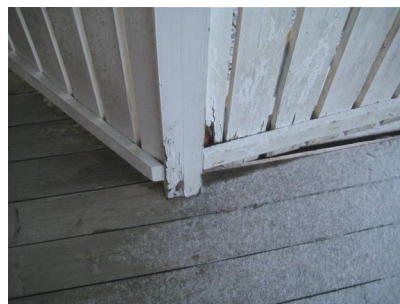
- Trädetaljer i behov av målning/underhåll.
- Enstaka panelbräda är rötskadad.
- Räcker snett och vint.

Fasadbeklädnad och träkonstruktioner där målningsbehov finns riskerar att få fukt- och rötskador på grund av sämre vattenavvisande förmåga. För att öka livslängden på fasadbeklädnaden rekommenderas målning och underhåll.

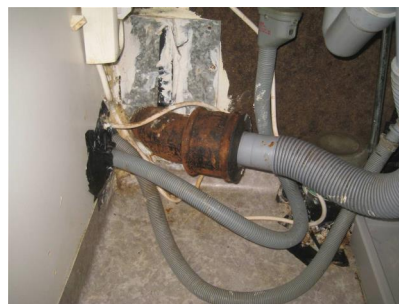
Rost i avloppsrör, risk för framtida läckage

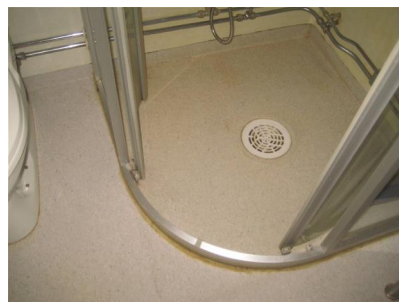
Golvet lutar lokalt från brunnar.

Det medför också ökad risk för att vatten blir stående i golvets lågpunkter, vilket kan orsaka missfärgningar på mattor samt att "unken" lukt uppstår.

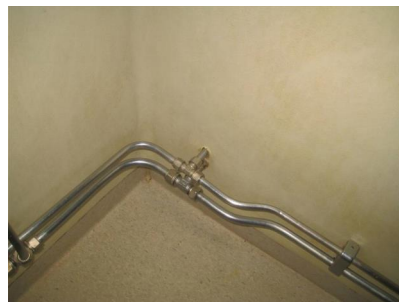
Otät rör genomföring finns i vägg i våtzon, mindre svällskada under rör. Men Fuktindikering utan anmärkning vid besiktningen. Utrymmet har äldre ytskikt.

Rör genomföringar i väggen medför en ökad risk för att vatten tränger in i omkringliggande konstruktioner och orsakar fuktskador.

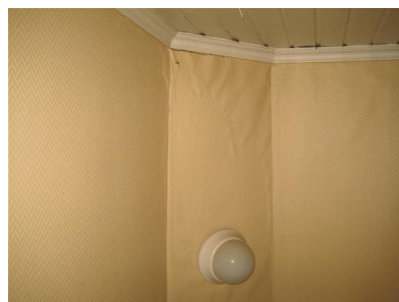
Väggen har fuktfläckar och svällskador, Fuktindikering utan anmärkning vid besiktningen.

Fuktfläckar kan bero på olika saker, och kan vara ett tecken på en tidigare eller en pågående fuktskada.

Vi rekommenderar en fördjupad undersökning för att bedöma orsak och omfattning eventuella bakomliggande skador.

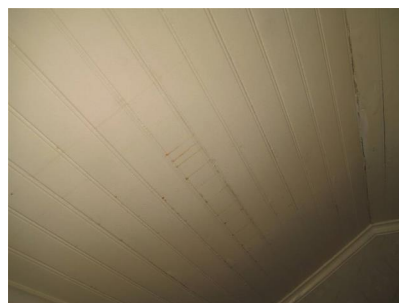
Rinnmärken i tak, dessa bedöms orsakas innan takbytet

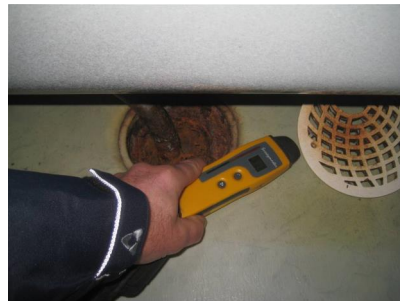
Fuktindikering i utrymmet gav förhöjda fuktindikationer precis närmast brunn, mindre sväll runt brunn av äldre gjutjärnmodell, brunn är rostangripen, rörgenomföring finns i golvet, golvet lutar dåligt mot brunn. Utrymmet bör renoveras.

Vi rekommenderar en fördjupad undersökning för att bedöma orsak och omfattning av en renovering
