**Fastighetsuppgifter**

Gnet 8:1

Mariestadsvägen 17

| Uppdragsnummer | R8901 |

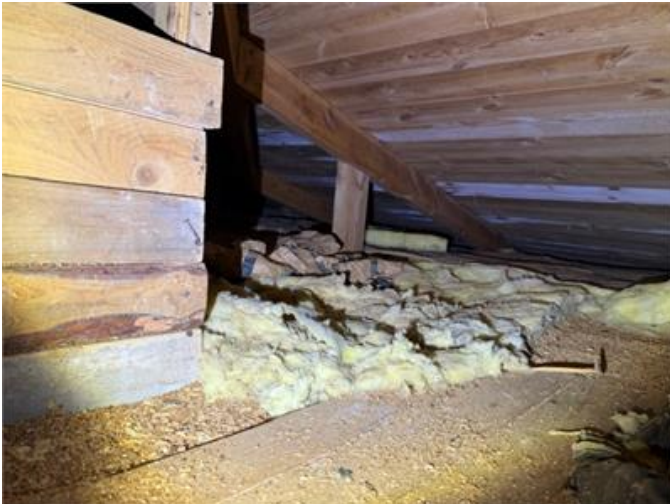
| Besiktningsresultat | | | | | |
|---|---|---|---|---|---|
| Vind | | X | | | Fuktfläckar och mikrobiell påväxt förekommer på underlagstak, vilket bör kontrolleras regelbundet och åtgärdas i erforderlig omfattning om så anses nödvändigt. Se exempelbild pos 1. |

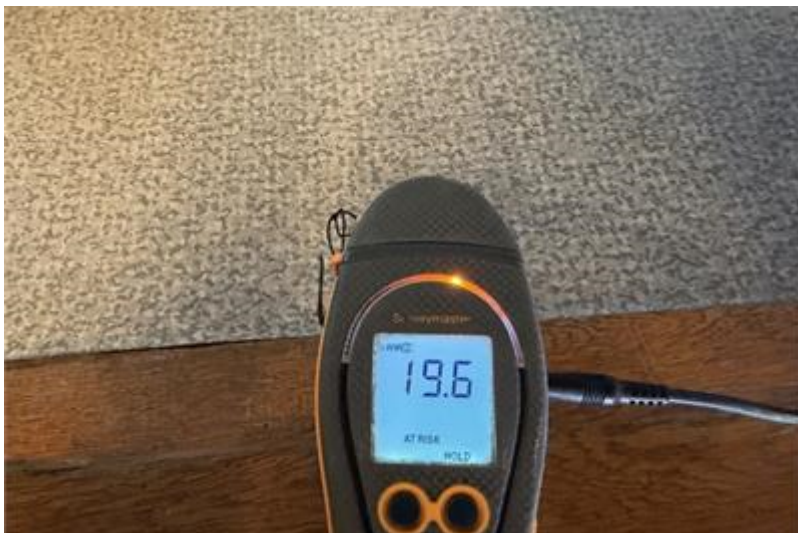
## Bilaga 1 för kontroll av valda konstruktioner

| Konstruktionsuppbyggnad | Betongplatta med uppreglade träkonstruktioner. |

Fuktkvoten i träregel mot betongplattan uppmättes till 19% och en avvikande lukt upplevdes. Det kritiska gränsvärdet för mikrobiell tillväxt brukar anges till ca 15-17% fuktkvot (FK).

Kontrollen visar på att åtgärdsbehov föreligger. Notera att stickprovsmässig undersökning är utförd samt att mätvärden normalt sett kan variera över årstiderna. För att säkert fastställa konstruktionens kondition och fuktstatus måste en mer omfattande undersökning utföras.
