# Besiktningsprotokoll

Anticimex Försäkringsbesiktning i samarbete med Fastighetsbyrån

| Fastighetsadress:<br>Stängselvägen 31 | |

| Besiktningsdatum:<br>2025-11-19 | Protokollnummer:<br>69398268 |

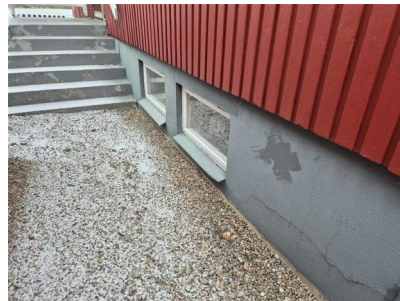
Sprickor förekommer i sockeln. Dessa bedöms inte ha lett till bakomliggande skador.

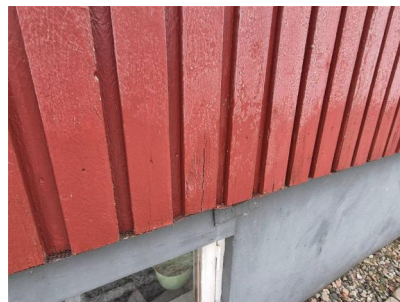
På fasadpanelen och på träsargen runt taket finns ett behov av målning/underhåll.

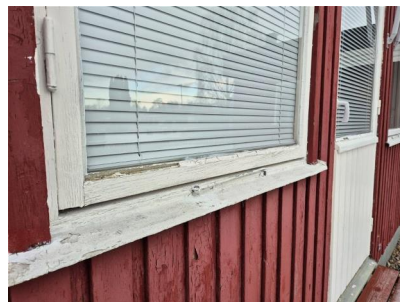
Ett underhållsbehov finns på fönster.

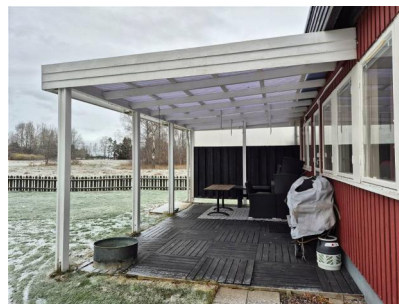
Inglasade uterum / altaner är oftast inte byggda med samma byggstandard som huvudbyggnader. Exempelvis takkonstruktioner bedöms ofta bestå av underdimensionerade takbjälkar med långa spännvidder och ofta liten till ingen taklutning alls. Taken är ofta av plast som lätt spricker.

Vintertid bör man tänka på att ta bort snön för att inte bygga upp större snötyngder. Risk kan annars finnas för skador i takmaterial/takkonstruktioner. Ett underhållsbehov finns på altanen.

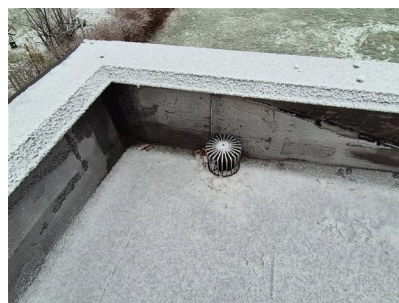
Taket är besiktat från själva taket och inget finns att notera.

Uppdragsgivare upplyste om att takavrinningen har byggts om vid renoveringen efter takläckaget 2024. Regnvatten leds nu bort via takbrunnar. Ett råd är att regelbundet rengöra takbrunnarna då vanliga orsaker till fuktskador på låglutande tak är läckage i skarvar på hängrännor/stuprör eller igensatta takbrunnar.

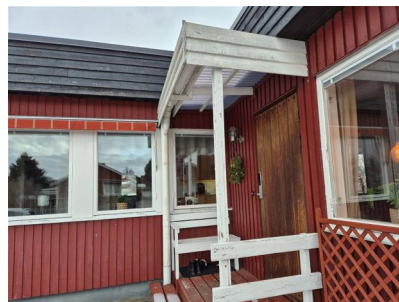
Skärmtaken/med träkonstruktioner över de båda entrédörrarna är i behov av underhåll.

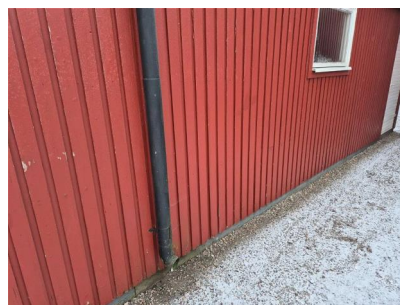
Fasadpanelen är i behov av målning/underhåll.

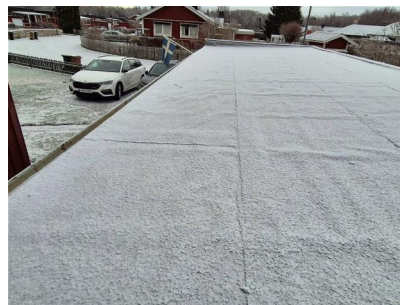
Besiktning av yttertaket har genomförts från anliggande steg. Vid besiktningstillfället var taket täckt av frost. Jag observerade ojämnheter i ytskiktet (takpappen). Taket är renoverat någon gång mellan 2000-2010 enligt uppgift som framkom vid en tidigare besiktning 2019-02-25.

För att säkerställa att taket är helt tätt, är dock mitt råd att konsultera med en takläggare för eventuell omläggning av takpappen.

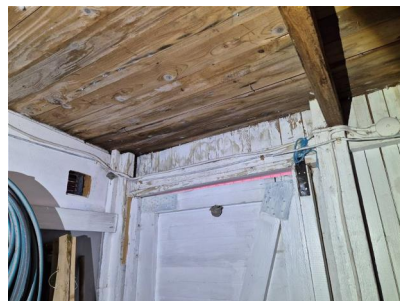
Garagebyggnaden är av en enklare konstruktion. På insidan finns ett grusgolv och missfärgningar observerades på innertak/väggar. Enligt uppgifter som framkom vid tidigare besiktning 2019-02-25, har läckage inträffat innan takrenoveringen utfördes (mellan 2000-2010). Se även noteringar utvändigt.

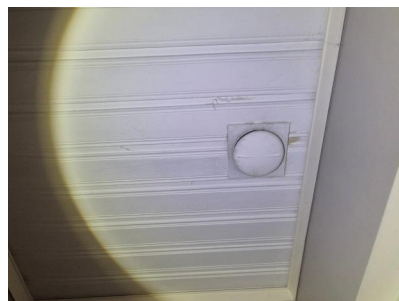
- Det finns även fuktfläckar på innertaket i det östra wc utrymmet på entréplan. Troligen är även detta orsakat av att snö kommit in via röret på yttertaket.

Taket har fuktfläckar vid ventilen. Dessa fanns även vid tidigare besiktning 2019-02-25. Se även noteringar under "Insamling av upplysningar och handlingar".

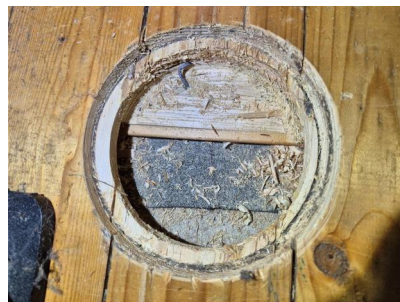
Källarväggarnas utvändiga fuktskydd är äldre, vilket medför att systemet har nedsatt funktion. Detta ökar risken för invändiga fuktskador i källaren.

I källaren förekommer en uppreglad golvkonstruktion på betongplattan samt en utreglad väggkonstruktion på insida källarytterväggar i vissa av rummen. Detta är vanligt förekommande konstruktioner i de flesta hus från tidsperioden när huset byggdes.

Vid kontroll av konstruktionen i golvet i allrummet (betongplatta, brädläkt på tjärpapp, övergolv) uppmättes fuktkvoten till ca 13 %.

Det finns risk för mikrobiell tillväxt om den relativa fuktigheten (RF) i den omgivande luften är över 75 %. I furuvirke motsvarar det en fuktkvot (FK) på 17 %.

Faktorer som markens uppbyggnad, marklutningar, utvändig växtlighet mot grunden, utmynnande stuprör etc. påverkar också hur hög fuktbelastningen är mot grunden. Genom att åtgärda dessa yttre faktorer kommer man långt i skadeförebyggande åtgärder.

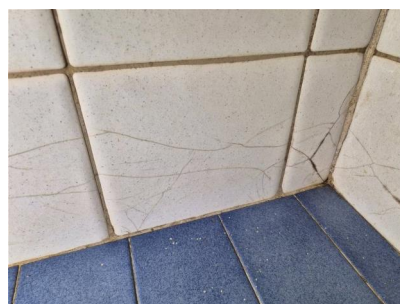
Våtutrymmet har äldre yt-/tätskikt och en äldre golvbrunn utan klämring. Brunnen är dessutom placerad nära väggen samt att sprickor förekommer i kakelplattor på väggar i duschplatsen.

Vid tidigare besiktning 2019-02-25 framkom upplysningar om att kakel/klinker troligen är monterad utanpå en äldre plastmatta.

Eftersom omkringliggande konstruktioner består av betong, bedöms skaderisken vara liten. Min råd är dock att helst inte använda duschen innan renovering utförts alternativt att en duschkabin installeras. Uppdragsgivaren upplyste om att de inte använder duschen.

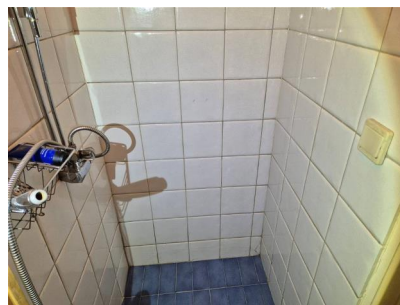
Strömbrytare finns i närhet av duschzonen. Konsultera gärna med en elektriker för möjligheten att flytta strömbrytaren.
