# Besiktningsprotokoll

Anticimex Försäkringsbesiktning i samarbete med Fastighetsbyrån

| Fastighetsadress:<br>Bomvägen 4 | |

| Besiktningsdatum:<br>2025-11-18 | Protokollnummer:<br>69383267 |

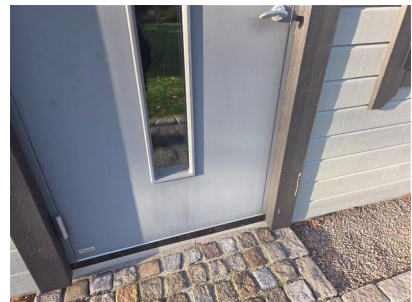
#### Utvändigt / Dörrar

Tvättstugedörren har blivit blekt.

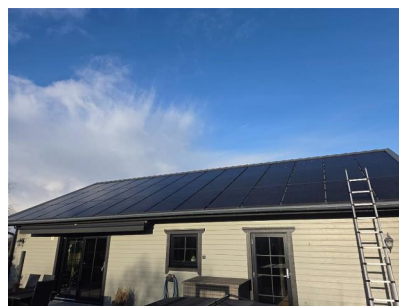
### Utvändigt / Tak

Taket är besiktigat från marken, steg rest mot takfoten samt från takstegen.

Inget att notera.

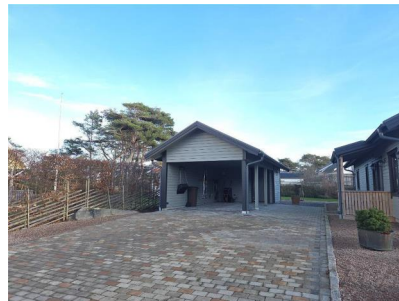
### Utvändigt / Carport / Förråd utvändigt

Inget att notera.

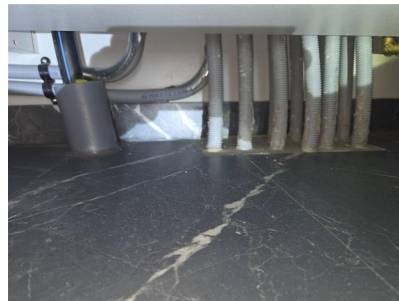
### Entréplan / Tvättstuga/Entré

Rör genomföringar finns i golvet utan slät rör genomföringshylsa samt för nära varandra. Sedan 2016 finns möjlighet enligt branschregler att ha rör genomföringar till vatten i golv i bad- och duschrum/tvättstuga om det installeras med "genomföringshylsa". En "genomföringshylsa" är ett slätt rör som man enkelt kan ansluta golvets tätskikt mot.

Rör genomföringar i ett golv medför ökad risk för läckage med fuktskador som följd. Försäkringsbolagen ställer krav på arbetsutförande och hänvisar till fackmässigt utförande. Fackmässigt utförande innebär att arbetet ska utföras enligt gällande branschregler samt monteringsanvisningar för samtliga material. Följs inte detta riskerar man få nedsättning eller i sämsta fall helt utebliven skadeersättning, vid en skada.

Vid fuktindikering i utrymmet kunde inga förhöjda indikationer påvisas.

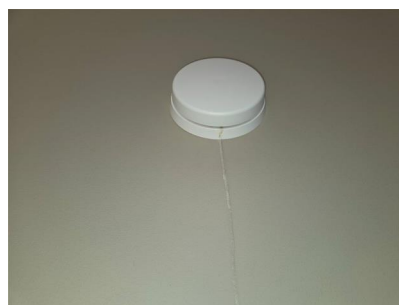
### Entréplan / Vardagsrum

Rinnmärken finns under en tilluftsventil åt söder.

Inga förhöjda fuktindikationer påvisades.
