Hultet 1:41

Hålsjövägen 28

| Besiktningsdatum | 2025-11-18 |
| Besiktningsföretag | OBM Besiktning Väst AB |

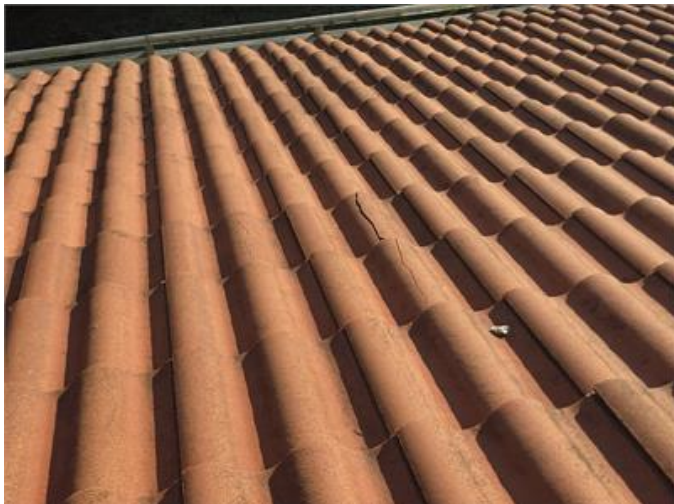
| Besiktningsresultat | | | | | |
|---|---|---|---|---|---|
| Yttertak | | X | | | Vindskivor har underhållsbehov och vindskiveplåtar täcker bristfälligt över takpannor. Fotplåt och nocktätning finns ej monterat. Mosspåväxt förekommer i mindre omfattning. Det finns ingen huv ovan skorstenen. Äldre plåtar kring tidigare taklucka följer ej pannorna och ligger högt. Några spruckna takpannor noteras. Se kommentar/riskanalys. Taket enbart besiktigt från taksteg, pannor fastfrusna vid besöket. |

Exempel på spruckna takpannor.

När takpannor hamnat ur sitt rätta läge, skadats eller täcker bristfälligt finns risk för ökat slitage på underlagspapp och läkt och i förlängningen fuktrelaterade skador på underliggande konstruktioner.

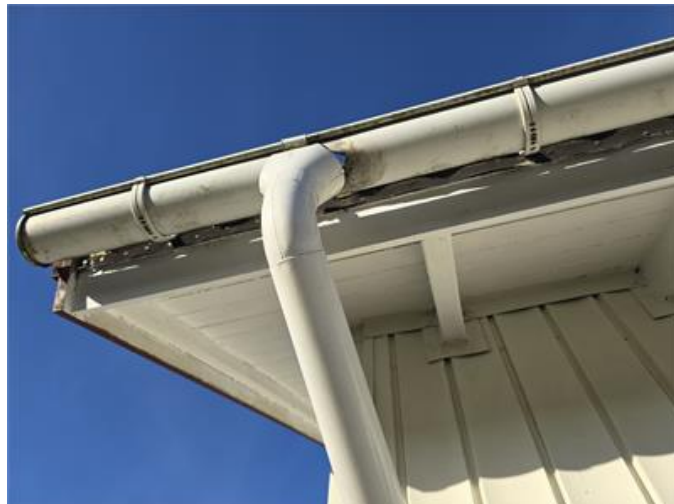
| Besiktningsresultat | | | | | |
|---|---|---|---|---|---|
| Stuprör/hängrännor | | X | | | Anslutning mellan hängränna/stuprör är otät på altansidan, bör justeras/åtgärdas. |

Exempel på anslutning mellan hängränna/stupspråk som är otät.

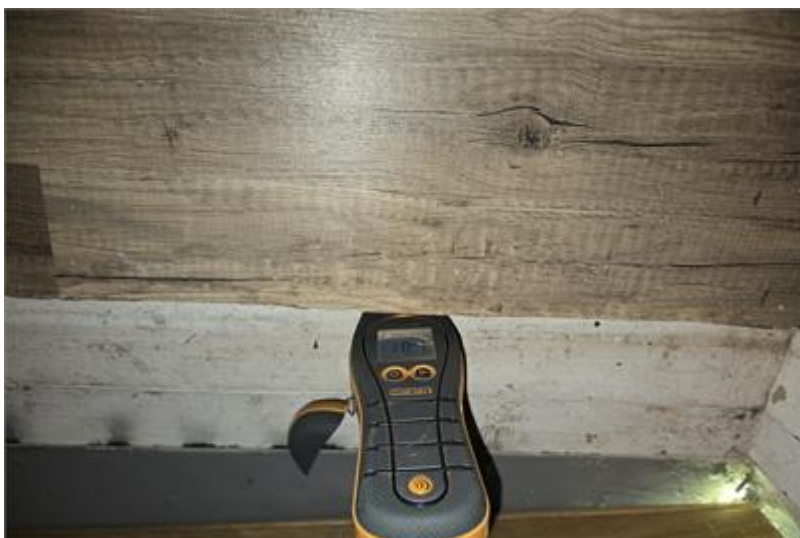
Samtliga mätningar är stickprovskontroller. Gränsen för mikrobiell tillväxt i trä går vid ca 17% fuktkvot och mättnadsgraden över ca 28%. Kontroll av konstruktion utfördes via källaren mätning utfördes i bla. trappan, trösklar, trädetaljer. Vägghkonstruktionen noteras via lucka i påreglad vägg.

Fuktkvoten uppmättes till ca 14–19% i trappan, trösklar, trädetaljer. Vid demontering av trösklar/lister upplevs en avvikande lukt i golv.

Då förhöjda fuktkvotsvärden uppmättes och en avvikande lukt upplevts rekommenderas det att besiktningen kompletteras med en vidare undersökning av en fackman för att kontrollera orsak/omfattning samt lämpliga åtgärder. Generellt rekommenderas att fuktsäkra alternativ nyttjas i källaren.
