Blå Bandet 17

Storgatan 37F

## Bilder och beskrivningar

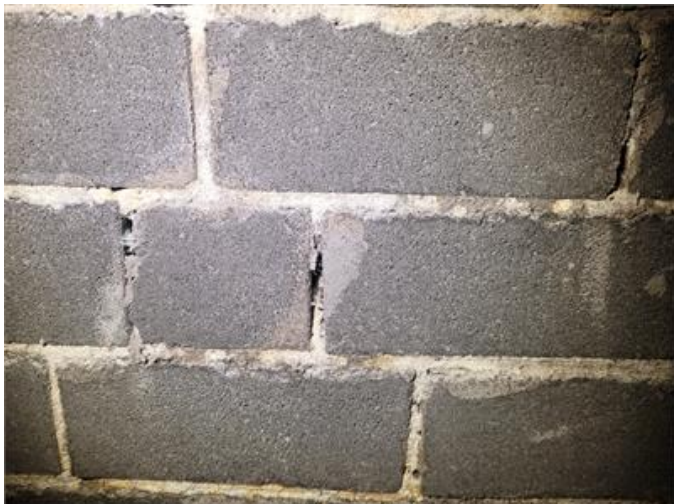
| Besiktningsresultat | | | | | |
|---|---|---|---|---|---|
| Krypgrund | | X | | | <ul style="list-style-type: none"> <li>- Kalkutfällningar förekommer på grundmur. Se bild.</li> <li>- En boardskiva har släppt från sitt underlag. Se bild.</li> <li>- Grundens utformning betecknas som en riskkonstruktion, se därför kommentar/ riskanalys på nästa sida.</li> </ul> |

Kalkutfällningar på grundmurens insida.

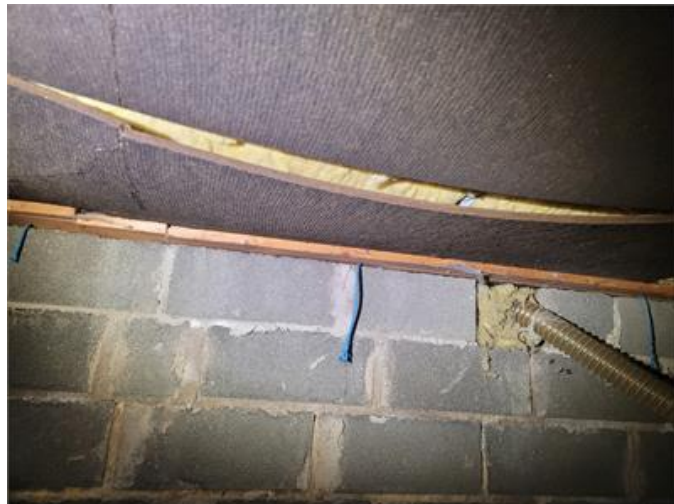
Boardskiva med justeringsbehov.

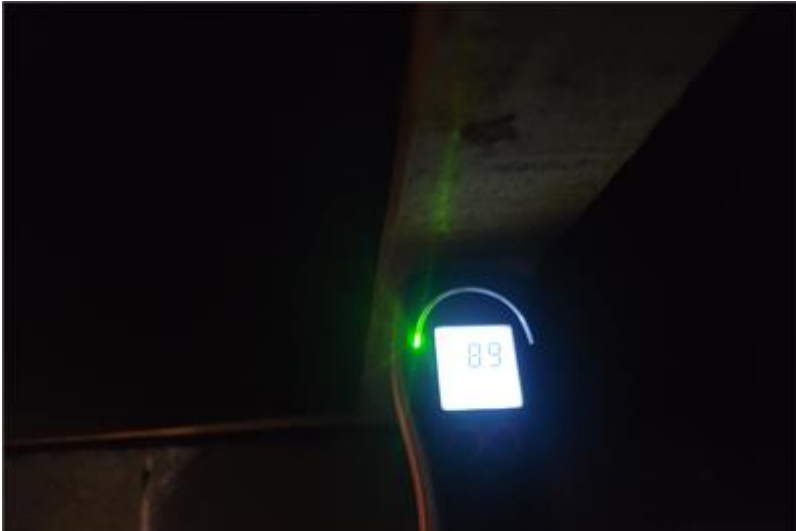
Vid fuktkvotskontroll i blindbotten blev värdet ca 9 % fk. Det kritiska gränsvärdet för mikrobiell tillväxt brukar anges till ca 15-17% fuktkvot (FK).
