# Besiktningsprotokoll

Anticimex Försäkringsbesiktning i samarbete med Fastighetsbyrån

| Fastighetsadress:<br>Härdvägen 15 | |

| Besiktningsdatum:<br>2025-11-19 | Protokollnummer:<br>69394097 |

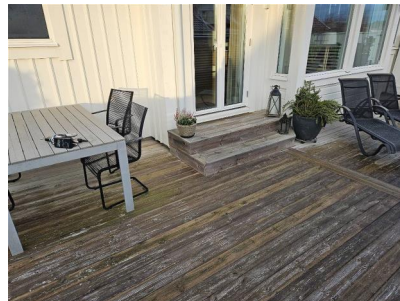
Delar av sockeln är obesiktad då altanen döljer den bakomliggande konstruktionen.

Inget att notera på synlig sockel.

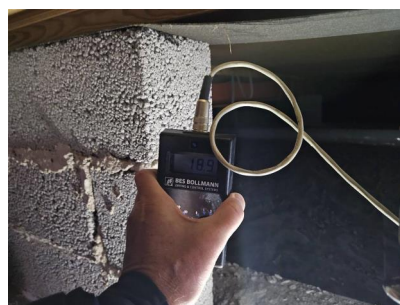
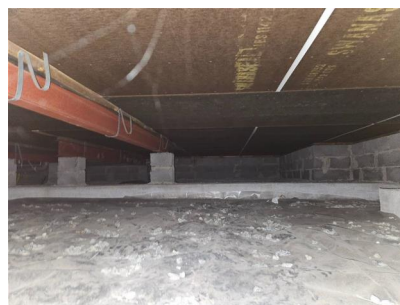
Vid kontroll av konstruktion uppmättes fuktvärden över kritisk fuktnivå och mindre mikrobiell påväxt noterades på blindbottenskivor.

Uteluftsventilerade krypgrunder med bjälklag av organiskt material har ofta fuktskador på grund av naturlig fuktpåverkan.

Den upptäckta mikrobiella påväxten på bjälklagets undersida indikerar att grunden under delar av året är så pass fuktig att mikroorganismer utvecklas. För att undvika detta så måste krypgrundens klimat bli torrare.

Risk för mikrobiell tillväxt föreligger om den relativa fuktigheten (RF) i den omgivande luften är över 75 % vilket i furuvirke motsvarar en fuktkvot (FK) på 17 %.

Fuktkvoten uppmättes till 18,9% FK.

Läs Anticimex faktablad om uteluftsventilerade krypgrunder för tips och råd.

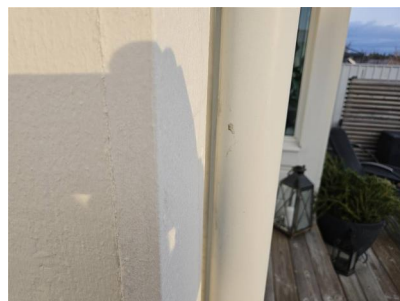
Fals på stuprör vänd mot fasad.

Falsen på stuprören kan med fördel vändas ut från fasaden för att lättare se om röret blivit skadat efter vinterns påfrestningar samt för att undvika skador på fasad vid ett eventuellt läckage.

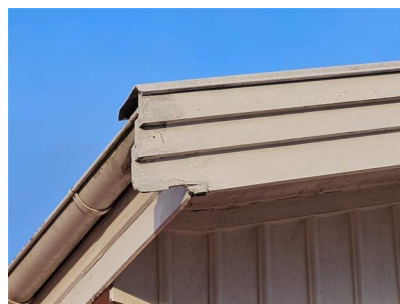
Mindre rötskador finns i vindskivor på kupa.

Dessa bedöms inte ha lett till bakomliggande skador.  
Byte rekommenderas när väderleken tillåter.

Observera att taket endast är besiktigt från mark på grund av isbeläggning på takpannor/takstege och därmed halkrisk.

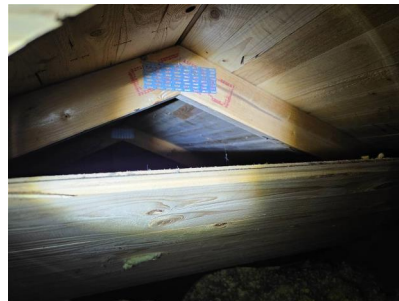
Mikrobiell påväxt finns lokalt på underlagstaket i kupa mot framsidan.

Detta kan vara ett tecken på att vinden tillförs fukt inifrån bostaden. Observera att besiktning av bostadens ventilationssystem inte har ingått i uppdraget.

För att komma tillrätta med detta kan fukttillförseln inifrån bostaden behöva minskas. Det kan göras genom att ventilationen i bostaden förbättras samt att eventuella otätheter i vindsbjälklaget (tak-/väggvinklar, taklucka med mera) tätas. Läs Anticimex faktablad om uppvärmda vindsutrymmen för tips och råd.
