# Besiktningsprotokoll

Anticimex Försäkringsbesiktning i samarbete med Fastighetsbyrån

| Fastighetsadress:<br>Glimmergatan 83 | |

| Besiktningsdatum:<br>2025-11-20 | Protokollnummer:<br>69399226 |

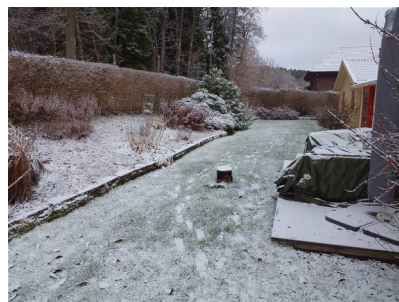
Marken lutar mot husets baksida.

Detta innebär en ökad fuktbelastning mot grunden vilket i sin tur kan orsaka fuktskador i huset.

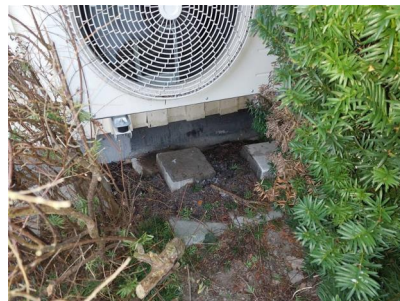
Kondensvatten från luftvärmepumpens utedel leds inte bort från husgrunden.

Detta medför ökad risk för att vatten tränger in i anslutande konstruktioner, vilket i sin tur kan leda till fuktrelaterade skador. Observera att besiktning av byggnadens värmesystem eller värmepumpen inte har ingått i uppdraget.

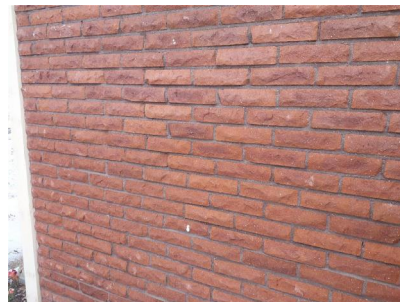
Tegelfasaden är äldre. Tegel är ett starkt och tåligt fasadmaterial som kräver lite underhåll. Ofta förekommer tunna sprickor vilket oftast har kosmetisk betydelse. Med tiden behöver dock oftast fogar kompletteras samt fasadens kramling (förankring i stommen) kan rosta sönder/lossna vilket innebär att fasaden kan bukta/svikta. Vanligt förekommande är även att armeringen över fönster/dörrar rostar (utvidgas) varvid den kraften kan orsaka fogsläpp och sprickbildning i tegelfasader. Ovanstående kan i sin tur leda till fuktskador i bakomliggande konstruktioner. Stora avvikelser förekommer dock beroende på hur utsatt fasaden är.

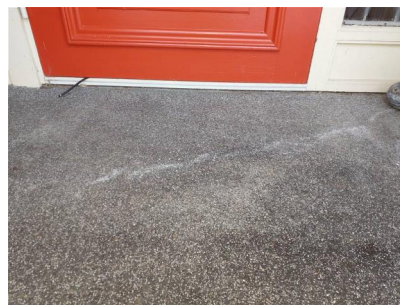
Tröskelbleck saknas under dörr.

Avsaknad av tröskelbleck medför att det finns risk för att vatten kan rinna in och orsaka fuktskador på tröskel och/eller i kringliggande vägg och bjälklag.

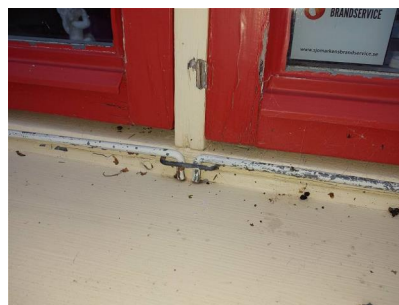
Fönster är lokalt i behov av målning/underhåll.

Fönsterbågar och fönsterkarmar där målningsbehov finns riskerar att få fukt- och rötskador på grund av sämre vattenavvisande förmåga.

För att öka livslängden på fönster rekommenderas målning och underhåll.

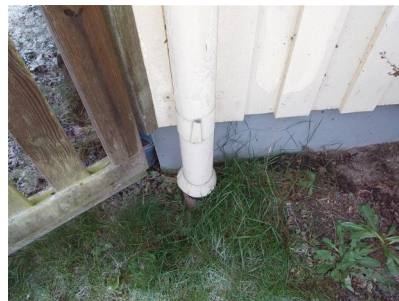
Lövsilar finns inte.

När det saknas lövsilar så finns det risk att det blir stopp i dagvattenledningen.

För att hindra stopp i dagvattenledningar rekommenderas komplettering av lövsilar.

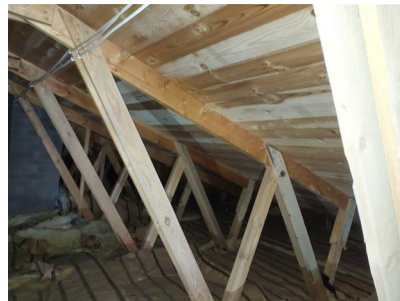
Mikrobiell påväxt finns på underlagstaket.

Detta kan vara ett tecken på att vinden tillförs fukt inifrån bostaden. Observera att besiktning av bostadens ventilationssystem inte har ingått i uppdraget.

För att komma tillrätta med detta kan fukttillförseln inifrån bostaden behöva minskas. Det kan göras genom att ventilationen i bostaden förbättras samt att eventuella otätheter i vindsbjälklaget (tak-/väggvinklar, taklucka med mera) tätas. Läs Anticimex faktablad om ouppvärmda vindsutrymmen för tips och råd.

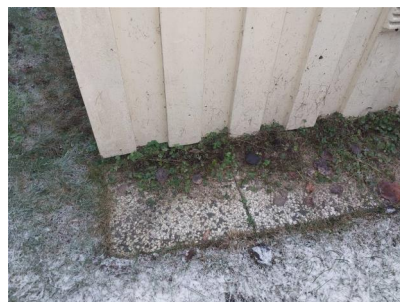
Avståndet mellan fasadbeklädnaden och marken är inte tillräckligt.

Eftersom fasadbeklädnaden avslutas för nära mark finns risk för att fukt från marken sugas upp i fasadpanelens nederkant. Detta kan orsaka fuktrelaterade skador i fasadbeklädnaden och bakomliggande konstruktioner.

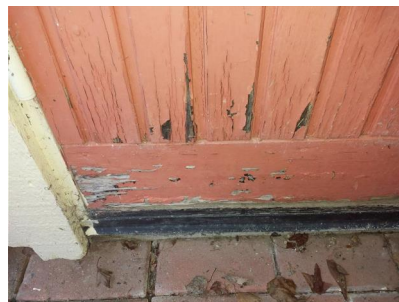
Dörr är i behov av målning/underhåll.

Dörrar där målningsbehov finns riskerar att få fukt- och rötskador på grund av sämre vattenavvisande förmåga.

För att öka livslängden på dörr rekommenderas målning och underhåll.

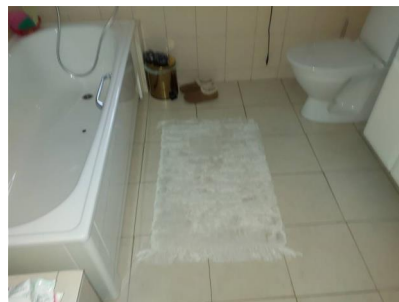
Våtutrymmet har äldre yt-/tätskikt.

Eftersom funktionen, som innebär att ytskiktet/tätskiktet ska vara vattentätt, kan vara nedsatt finns en ökad risk att vatten tränger igenom ytskiktet/tätskiktet med vattenskador i omkringliggande konstruktioner som följd.

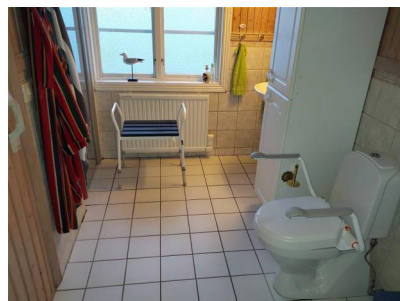
Våtutrymmet har äldre yt-/tätskikt.

Eftersom funktionen, som innebär att ytskiktet/tätskiktet ska vara vattentätt, kan vara nedsatt finns en ökad risk att vatten tränger igenom ytskiktet/tätskiktet med vattenskador i omkringliggande konstruktioner som följd.
