# Besiktningsprotokoll

Anticimex Försäkringsbesiktning i samarbete med Fastighetsbyrån

| Fastighetsadress:<br>Danielsvägen 7 | |

| Besiktningsdatum:<br>2025-11-20 | Protokollnummer:<br>69405687 |

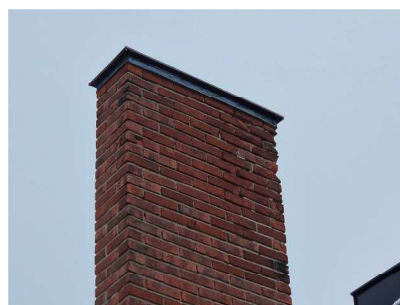
Skorstenen saknar väderskydd.  
Del av tegelstenar noteras med släpp.

Väderskydd kan monteras för att skydda mot nederbörd som annars kan orsaka fuktskador och frostsprängning i skorstenen/ murstocken.

Vi rekommenderar att du kontaktar en fackman för att ta reda på hur och om ett väderskydd ska monteras.

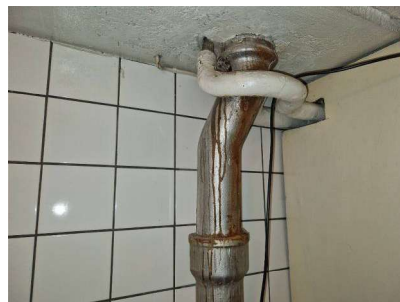
Gjutjärnsbrunnar/stammar är äldre.

Gammal rostig gjutjärnsbrunn/stammar ökar risken för läckage med fuktskador som följd.

Vi rekommenderar att du kontaktar en fackman för en fördjupad undersökning av dess skick/byts ut.
