**Fastighetsuppgifter**

Fastighetsbeteckning  
Piggvaren 8  
Adress  
Timmervägen 55B  
645 44 Strängnäs

Uppdragsnummer A35020  
Besiktningsdatum 2025-11-21  
Besiktningsföretag OBM Byggnadsmiljö AB  
Besiktningsförrättare Connie Åkerlund  
Närvarande -  
Giltig till och med 2026-11-21

Byggnadsbeskrivning  
Enplans parhus

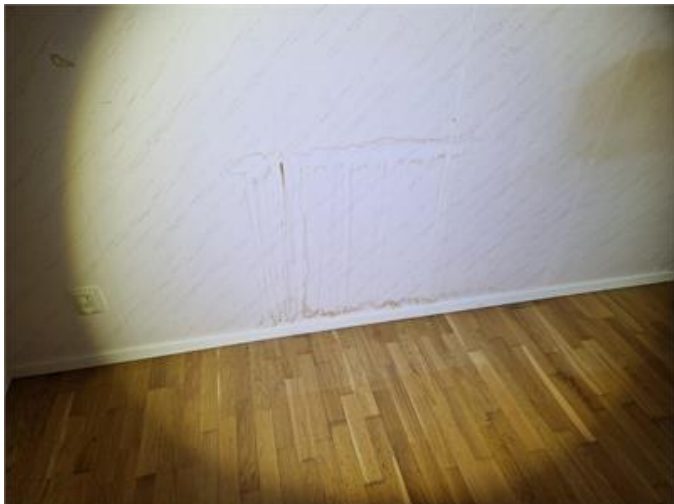
| Besiktningsresultat | | | | | |
|---|---|---|---|---|---|
| Sovrum 1 | | x | | | Fuktfläckar/Missfärgningar förekommer på vägg. Fuktindikering vid besiktningstillfället visade inga avvikelser. Se även bild sid 5. |

Sovrum 1:  
Fuktfläckar/Missfärgningar förekommer på vägg.

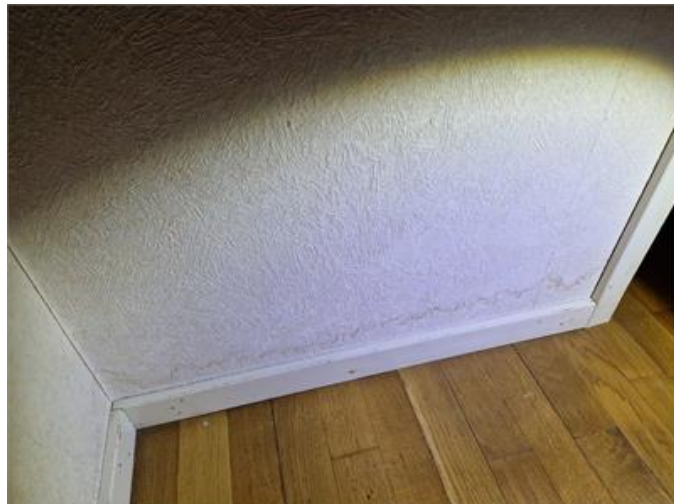
| Besiktningsresultat | | | | | |
|---|---|---|---|---|---|
| Vardagsrum | | x | | | - Fuktfläckar/Missfärgningar förekommer på vägg ovan golvsockel.<br>- Formförändringar förekommer i parkettgolv.<br>Fuktindikering vid besiktningstillfället visade inga avvikelser men detta bör kontrolleras regelbundet för att se om förändringar sker. Se även bild sid 5. |

Vardagsrum:  
- Fuktfläckar/Missfärgningar förekommer på vägg ovan  
golvsockel.  
- Formförändringar förekommer i parkettgolv.

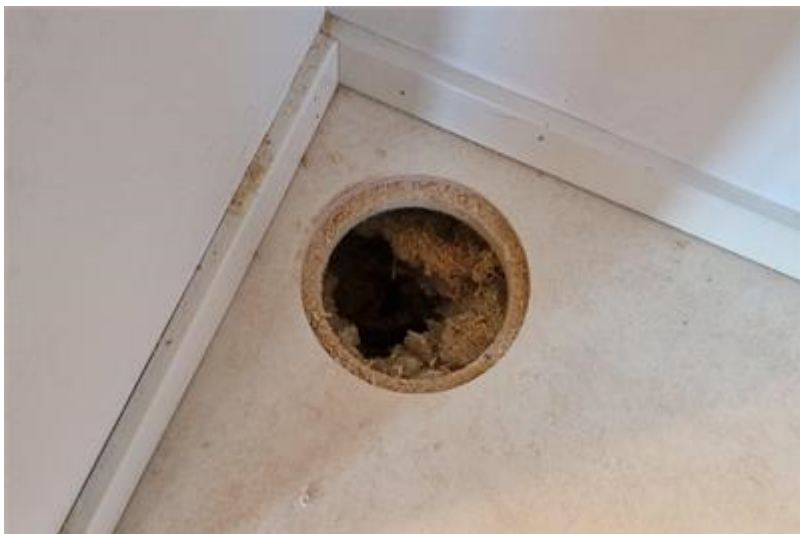
| Konstruktionsdel | Uppreglat golv ovan krypgrund med betongbjälklag |
| Konstruktionsuppbyggnad | Betongplatta, träreglar och isolering, spånskiva, ytskikt |

Ingen träregel var åtkomlig från från provhål och relevant fuktmätning kunde därmed inte utföras.  
Fuktindikering av undersida spånskiva visade inga avvikelser.  
Ingen avvikande lukt upplevdes i provhål.
