# Besiktningsprotokoll

Anticimex Försäkringsbesiktning i samarbete med Fastighetsbyrån

| Fastighetsadress:<br>Västängsvägen 18 | |

| Besiktningsdatum:<br>2025-11-21 | Protokollnummer:<br>69394267 |

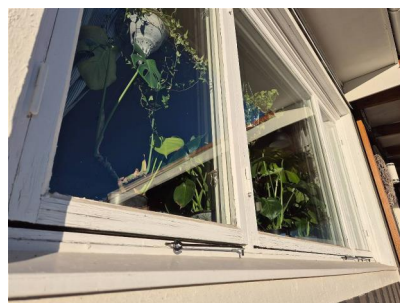
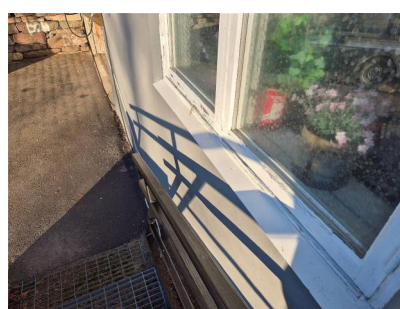
### Utvändigt / Fönster

Kitt/-färgsläpp finns från fönster.

Detta medför ökad risk för fuktskador.

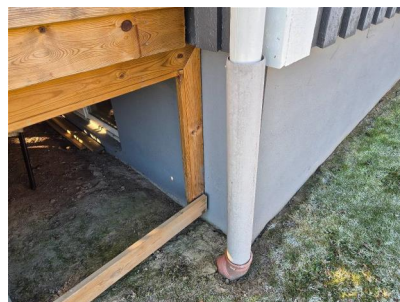
### Utvändigt / Hängrännor / Stuprör

Lövsilar finns inte på samtliga stuprör.

När det saknas lövsilar så finns det risk att det blir stopp i dagvattenledningen.

För att hindra stopp i dagvattenledningar rekommenderas komplettering av lövsilar.

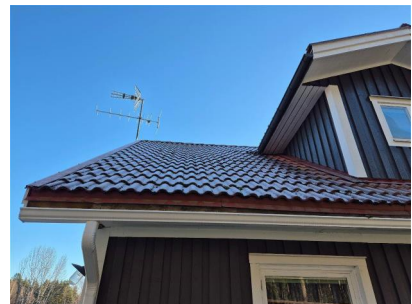
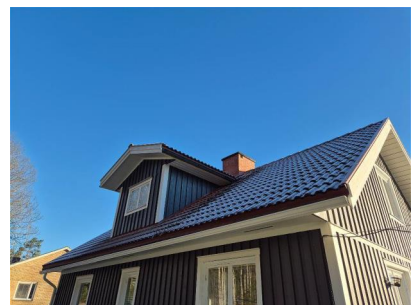
### Utvändigt / Tak

Mindre mängd mossa finns på takpannorna.

Detta bör rensas/rengöras vid mildare väderlek.

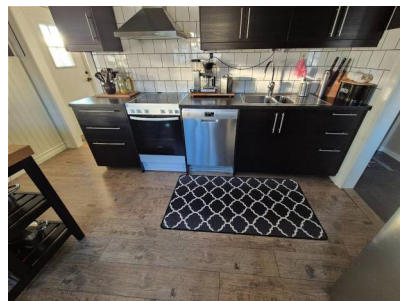
### Entréplan / Kök

Droppskydd finns ej under kylskåp eller i diskbänksskåp.  
Risk för fuktskador vid läckage.

Installera droppskydd.

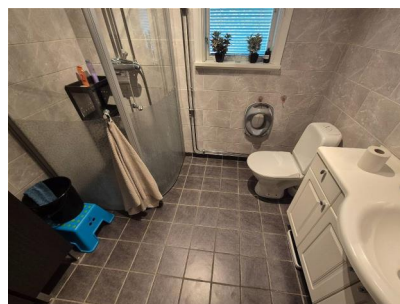
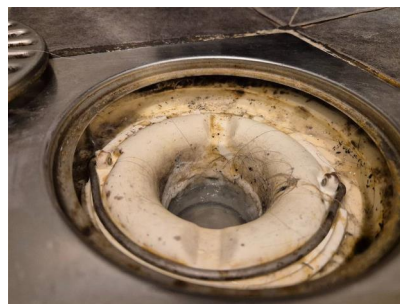
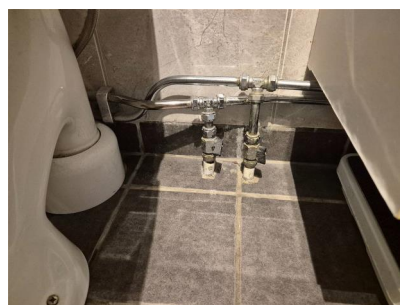
### Entréplan / Dusch/Toalett

- Klämring finns ej i golvbrunnen, brunnsmanschett saknas.
- Rör genomföringar finns i golv.
- Bomljud finns i klinkergolv i dusch.
- Frånluftsdon/våtrumsfläkt finns ej.

Sammantaget är detta en risk ur fuktskadesynpunkt.

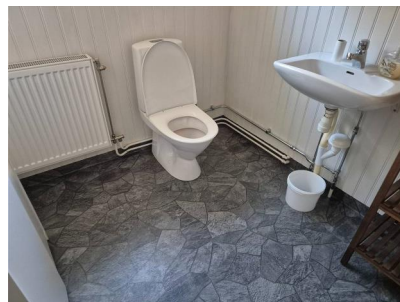
Rör genomföring finns i golv.

Rör genomföringar i golvet medför en ökad risk för att vatten tränger ner i omkringliggande konstruktioner och orsakar fuktskador.

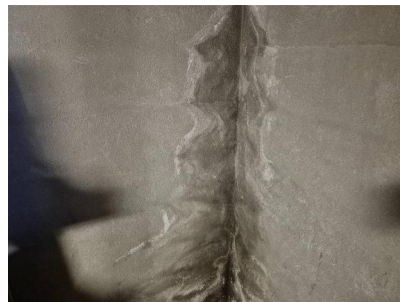
### Källarplan / Allmänt

Utvändigt fuktskydd är äldre, lokala spår av inträngande markfukt finns.

Eftersom källarens utvändiga fuktskydd (dagvattensystem, dräneringssystem samt källarytterväggarnas utvändiga fuktskydd) är äldre, så kan systemet ha nedsatt funktion. Detta ökar risken för invändiga fuktskador i källaren.

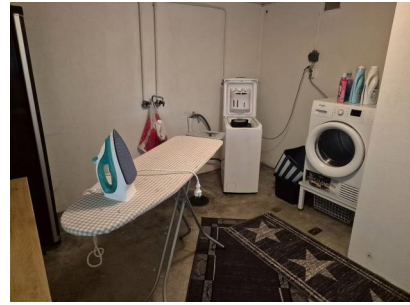
Äldre gjutjärnsbrunn.

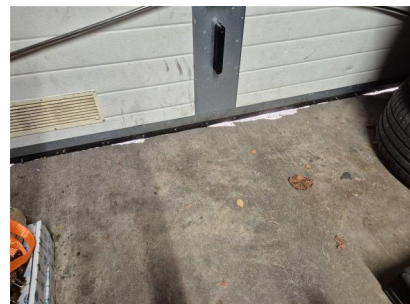
### Källarplan / Garage

Otättheter finns runt garageporten.
