# Besiktningsprotokoll

Anticimex Försäkringsbesiktning i samarbete med Fastighetsbyrån

| Fastighetsadress:<br>Oskarströmsvägen 31 | |

| Besiktningsdatum:<br>2025-11-20 | Protokollnummer:<br>69393263 |

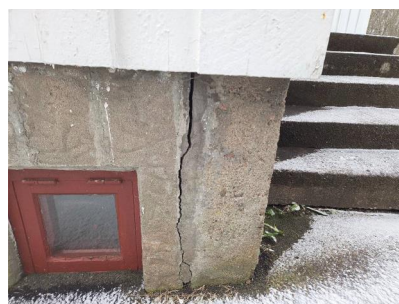
Mer omfattande sprickor noterades i sockeln åt norr.

Se under punkt 1. Insamling av upplysningar och handlingar.

Det rekommenderas att kontakt tas med fackman för kontroll av orsak till och omfattning av de sprickor som noterats samt för bedömning av lämpliga åtgärder.

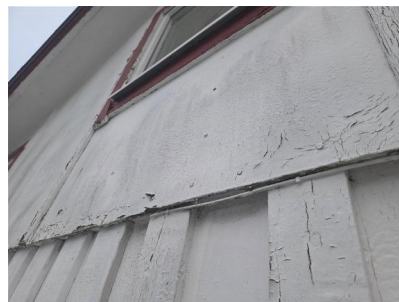
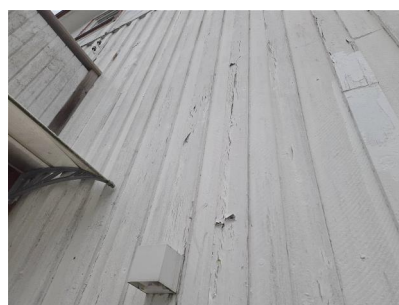
Träfiberskivorna på gavelspetsarna är formförändrade.  
Färgsläpp finns från fasaden, främst på gaveln åt söder.

Det rekommenderas att kontakt tas med fackman för kontroll av orsak till och omfattning av de skador/brister som noterats samt för bedömning av lämpliga åtgärder.

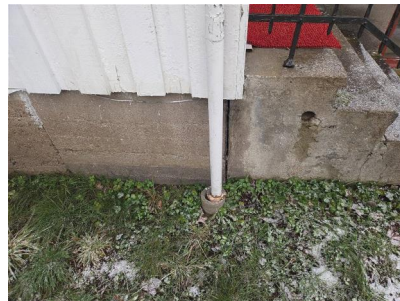
Hängrännorna har endast inspekterats från marken.  
Lövsilar finns inte till stuprören åt söder.

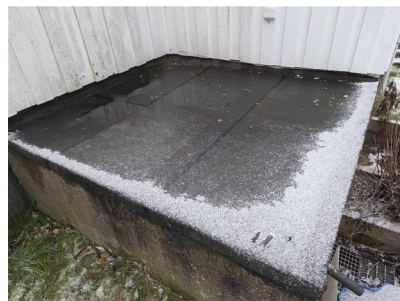
Vattensamlingar finns på det låglutande papptaket ovanför källarens ytterdörr.

Brister i utvändiga taktäckningen kan leda till att regn- eller smältvatten tränger ner i underliggande takkonstruktion och orsakar fuktrelaterade skador.

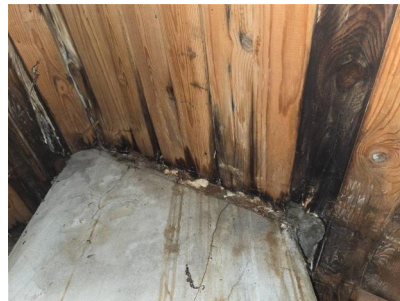
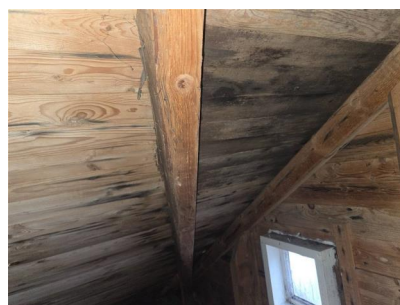
På vinden noterades mikrobiell påväxt/konvektiosskador samt upplevs en svag mikrobiell lukt. Vanligaste orsaken till mikrobiell påväxt på vinden, främst på äldre hus beror på bristfällig bostadsventilation eller eventuella otätheter mellan bostad och vind. Då det också noterades en mikrobiell lukt på vindsutrymmet rekommenderas det att en fördjupad undersökning utförs, dels för bedömning av omfattning samt för lämpliga åtgärder. Det noterades även missfärgningar på vinden, främst intill murstocken som kan vara tecken på utifrån kommande fukt.

En svag mikrobiell lukt upplevs på vinden.  
Missfärgningar förekommer lokalt på underlagstaket, främst intill murstocken.  
Fuktkvoten mättes på en del utav missfärgningarna intill murstocken till över 28 %.  
Mikrobiell påväxt/konvektionsskador finns på underlagstaket.  
Fuktkvoten mättes på yttertaketets insida till mellan 20-26 %.

Det finns risk för mikrobiell tillväxt om den relativa fuktigheten (RF) i luften är över 75 %, vilket i gran- och furuvirke motsvarar en fuktkvot (FK) på ca 17 %.

För att kontrollera orsaken till och omfattningen av de skador/brister som noterats rekommenderas att en fördjupad undersökning utförs.

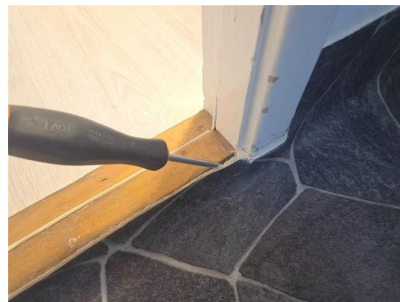
Golvattan är ojämn och har släppt lokalt från underlaget samt från tröskeln.

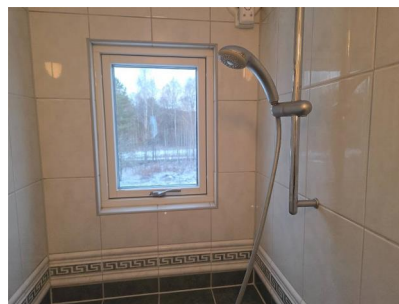
Fönstret är olämpligt placerat i duschplatsen.  
Golvbrunnen är placerad nära väggen.

Bristerna medför att vatten kan tränga in i omkringliggande konstruktioner med fuktrelaterade skador som möjlig följd.

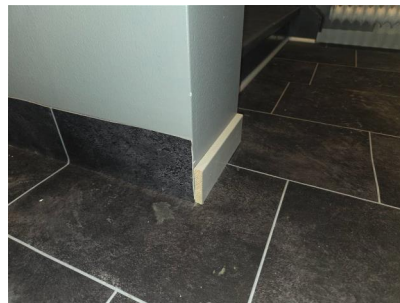
Golvfallet är lokalt bristfälligt utfört. Det finns inget uppvik av golvets tätskikt mot intilliggande utrymme. Golvmattans uppvik intill öppningen är avskuren jäms med väggen.

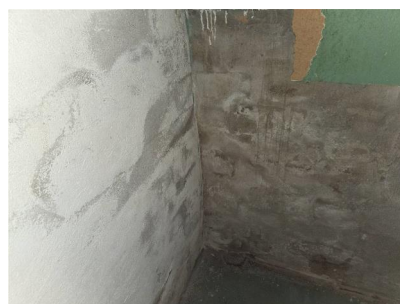
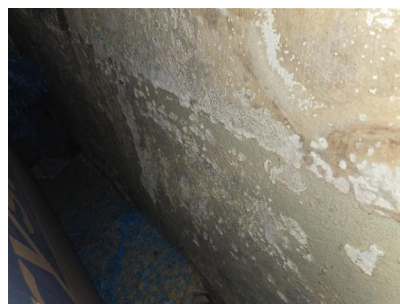
Källarens utvändiga fuktskydd är äldre. Det förekommer puts- och färgsläpp lokalt från källarväggarna med förhöjda fuktindikationer. Detta indikerar att det utvändiga fuktskyddet inte längre fungerar tillfredsställande. Vill man ha en torrare miljö i källaren får man sannolikt förbättra det utvändiga fuktskyddet.

Källarens utvändiga fuktskydd är äldre. Puts- och färgsläpp finns på källarväggar med förhöjda fuktindikationer.

Puts- och färg som släppt från underlaget invändigt på källarytterväggarna är ett tecken på att källarens utvändiga fuktskydd inte längre fungerar tillfredsställande.

För att åtgärda detta måste källarens utvändiga fuktskydd förbättras. Läs Anticimex faktablad om källare för tips och råd.

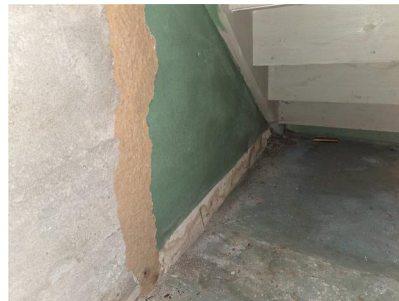
Enklare påreglade väggkonstruktioner finns delvis mot ytterväggarna samt är innerväggen mot trappförrådet delvis uppreglad.  
En mikrobiell lukt upplevs i nederkant av de påreglade ytterväggarna som lokalt är missfärgade i nederkant.

Det rekommenderas att alla organiska material som finns monterade direkt mot källarväggarna och betongplattan rivs ut och bakomliggande ytor rengörs noggrant.

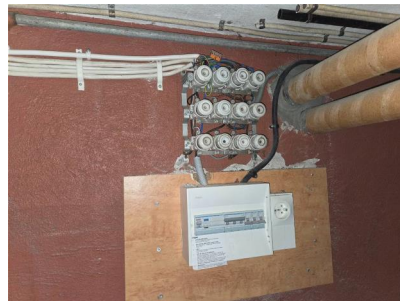
Proppskåpet saknar skyddshölje samt gruppförteckning.

Kontakta en elektriker för kontroll och åtgärd.
