Lantmannen 51

Byvägen 122

## Bilaga 1 för kontroll av valda konstruktioner

## **Bilaga till besiktningsprotokoll med förklaringar till bedömningssätt vid överlåtelsebesiktning**

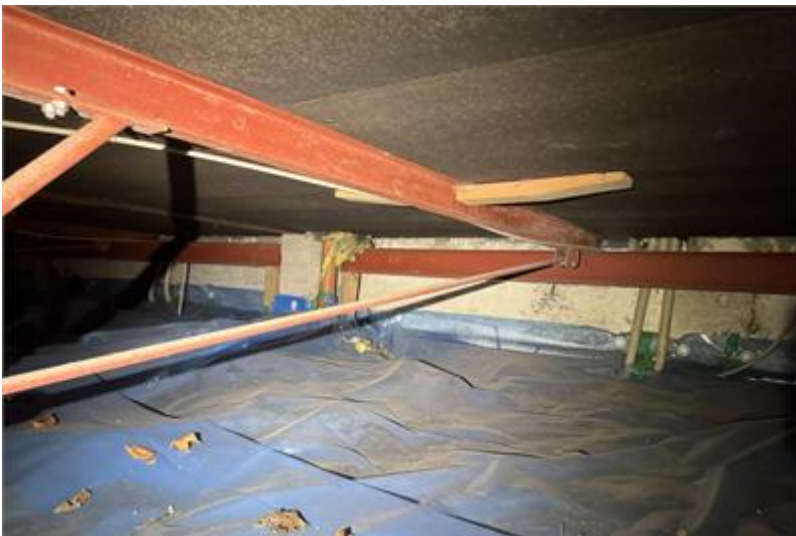
Fuktstatus togs mot trädetaljer i grunden och fuktkvoten uppmättes till ca 12-13% FK.  
Fuktkvoten i golvbjälklag uppmättes till 10-11% FK.  
Bild visar del av grunden.  
Det kritiska gränsvärdet för mikrobiell tillväxt brukar anges till ca 17% fuktkvot (FK).

Notera att stickprovsmässig undersökning är utförd samt att mätvärden normalt sett kan variera över årstiderna.  
För att säkert fastställa konstruktionens kondition och fuktstatus måste en mer omfattande undersökning utföras.
