# Besiktningsprotokoll

Anticimex Försäkringsbesiktning i samarbete med Fastighetsbyrån

| Fastighetsadress:<br>Torpa 10 | |

| Besiktningsdatum:<br>2025-11-19 | Protokollnummer:<br>69390569 |

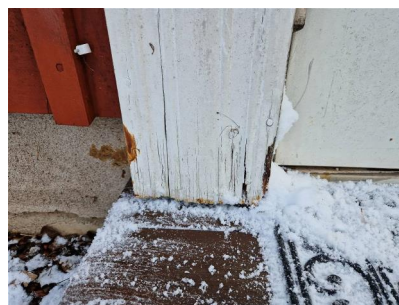
- Fasadpanelen och vindskivor är i behov av målning/underhåll lokalt.
- Mindre rötskador finns i foder och knutbräda.

Fasadbeklädnad och träkonstruktioner där målningsbehov finns riskerar att få fukt- och rötskador på grund av sämre vattenavvisande förmåga. För att öka livslängden på fasadbeklädnaden rekommenderas målning och underhåll och att rötskadade delar byts ut.

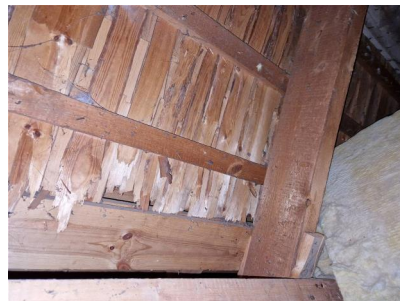
- Vindsutrymmet lucka sitter otillgängligt och utrymmet är trångt.

Vindsutrymmet har inte kunnat besiktas i sin helhet.

Från vindslucka noterades inget avvikande.

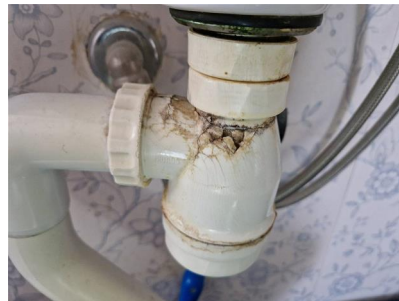
- Avloppsrör från handfat är skadat.

Kontakta rörmokare för byte av skadade delar.

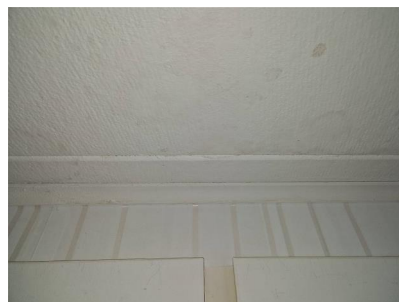
Fuktfleck noterades i taket.  
- Fuktindikering utan anmärkning vid besiktningstillfället.

Fuktflecken kan bero på olika saker, och kan vara ett tecken på en tidigare eller en pågående fuktskada.

Vi rekommenderar en fördjupad undersökning för att bedöma orsaken till och omfattningen av detta.

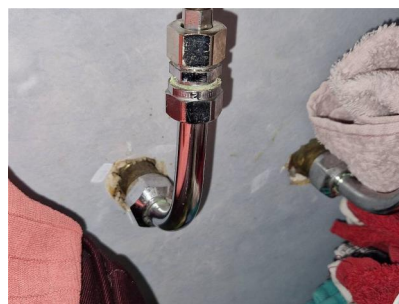
• Väggbeklädnaden är otät vid rör genomföringar.

De otäta rör genomföringarna i väggbeklädnaden medför att vatten kan tränga ner i bakomliggande konstruktioner med fuktskador som följd. Detta kan i sin tur leda till mikrobiella skador (angrepp av mikroorganismer).

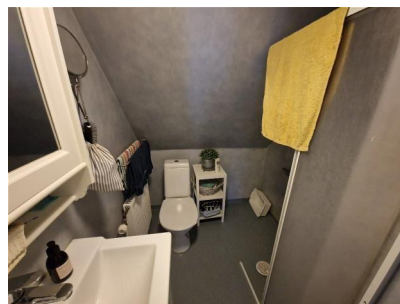
- Rörgenomföring finns i golv.

Rörgenomföringar i golv medför en ökad risk för att vatten tränger ner i omkringliggande konstruktioner och orsakar fuktskador.

- Taklucka till vind finns i utrymmet.

Fuktig luft riskerar att nå vinden via taklucka. Detta kan resultera i fuktrelaterade skador.

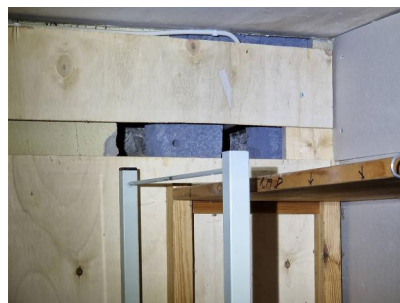
- Blå lättbetong finns i källaren.

Denna typ av lättbetong är i vissa fall radonhaltig.

Vi rekommenderar en radonmätning eller att du kontrollerar om radonmätning har genomförts tidigare.

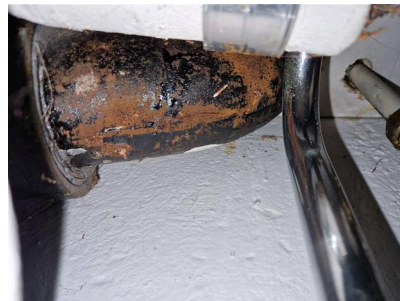
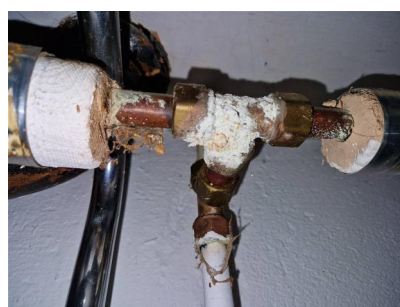
- Spricka noterades i avloppsrör.
- Pålagringar noterades på vattenrör.

Kontakta rörmokare för kontroll och åtgärd.
