# Besiktningsprotokoll

Anticimex Försäkringsbesiktning i samarbete med Fastighetsbyrån

| Fastighetsbeteckning:<br>Strumpstickan 3 | |
| Fastighetsadress:<br>Äppelgränd 6 | |

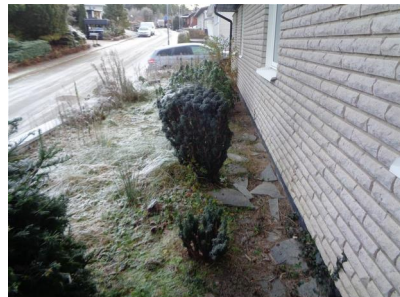
Marken lutar ställvis mot huset.

Detta innebär en ökad fuktbelastning mot grunden vilket i sin tur kan orsaka fuktskador i huset.

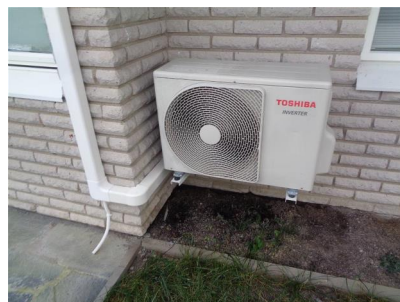
Kondensvatten från luftvärmepumpens utedel leds inte bort från husgrunden.

Delvis färgsläpp/fuktuppsug noteras på sockeln

Detta medför ökad risk för att vatten tränger in i anslutande konstruktioner, vilket i sin tur kan leda till fuktrelaterade skador. Observera att besiktning av byggnadens värmesystem eller värmepumpen inte har ingått i uppdraget.

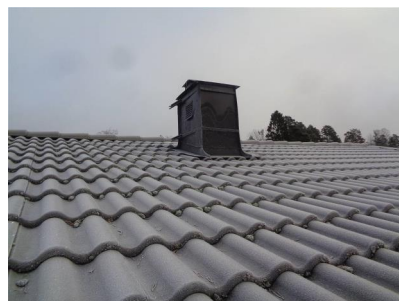
Yttertaket och plåtar är delvis äldre.

Takpannor, plåtdetaljer och underlagspapp har enligt vår bedömning en begränsad livslängd. Eftersom husets taktäckning är äldre har det ett minskat motstånd mot vatteninträngning. Detta i sin tur kan leda till fuktskador på träläkt och vidare ner i underliggande konstruktioner.

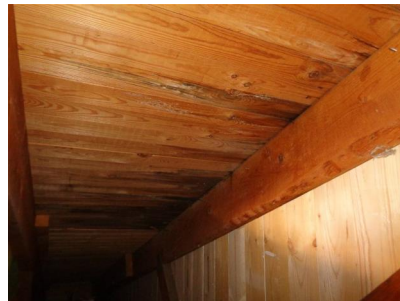
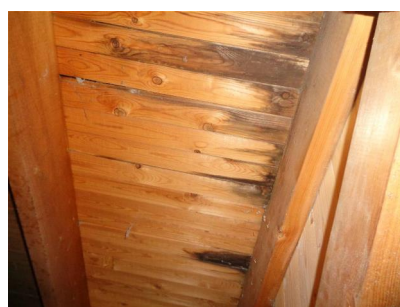
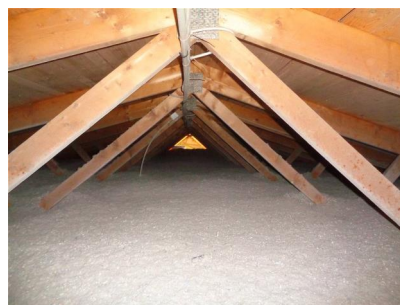
Underlagstaket har fuktfläckar på gavlarna/taksprång.

Fuktkvoten uppmättes mellan 9-14% på vinden

Fuktfläckar kan bero på olika saker, och kan vara ett tecken på en tidigare eller ett pågående läckage.

Vi rekommenderar en fördjupad undersökning för att bedöma orsak och omfattning.

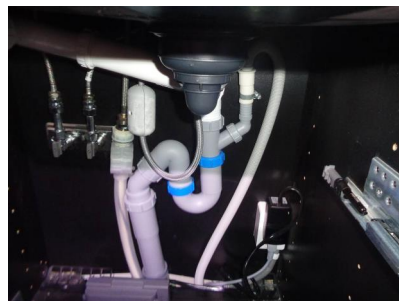
Fuktskydd saknas i diskbänksskåp och upphängningsbygel på spillvattenledningen från diskmaskinen.

Utan fuktskydd är det svårt att upptäcka läckage från rörledningar. Vatten kan då tränga in i omkringliggande konstruktioner och orsaka fuktskador.

För att upptäcka eventuella läckage, installera ett fuktskydd.

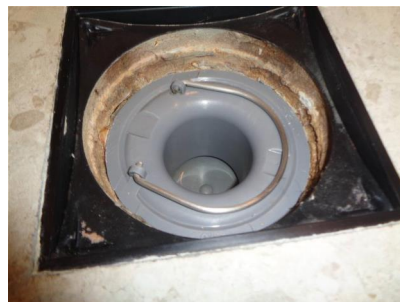
Tätskikt är felmonterat i golvbrunnen.  
Fix/kladd finns i golvbrunnen som gör det svårt att se klämringen och anslutning av tätskiktet till den.

När tätskikt är felmonterat i golvbrunnen innebär det risk för fuktskador. Vatten kan tränga ner i omkringliggande konstruktioner med fuktrelaterade skador som följd.

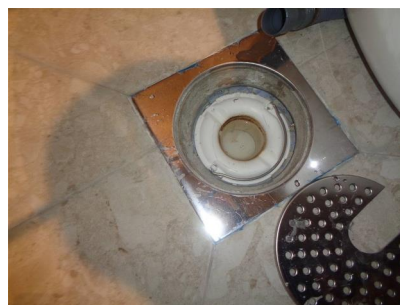
Tätskikt är felmonterat i golvbrunnen sticker fram under klämring.

När tätskikt är felmonterat i golvbrunnen innebär det risk för fuktskador. Vatten kan tränga ner i omkringliggande konstruktioner med fuktrelaterade skador som följd.
