# Besiktningsprotokoll

Anticimex Försäkringsbesiktning i samarbete med Fastighetsbyrån

| Fastighetsadress:<br>Gröna gatan 11 | |

| Besiktningsdatum:<br>2025-11-20 | Protokollnummer:<br>69393402 |

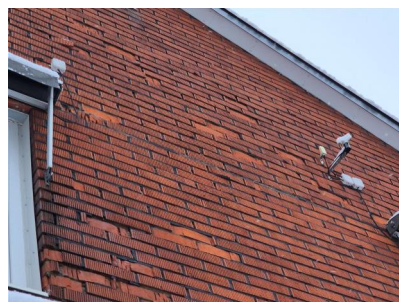
Frostsprängning finns i tegelfasaden.

Frostsprängda fasader kan orsaka fuktskador i bakomliggande konstruktioner. Se över möjligheten att åtgärda fasaden.

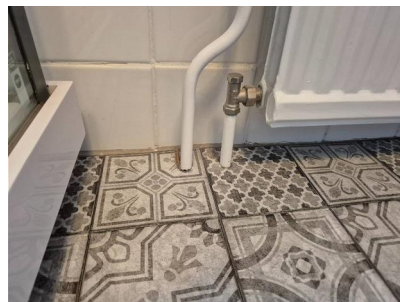
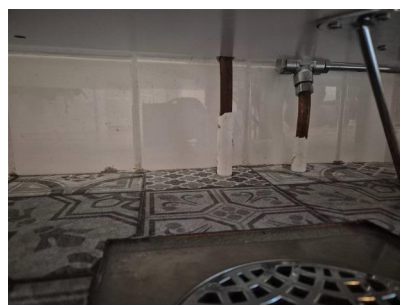
Rör genomföring finns i golv.

Rör genomföringar i golv medför en ökad risk för att vatten tränger ner i omkringliggande konstruktioner och orsakar fuktskador. Vid uppbyggnaden av utrymmet var detta tillåtet och utförandet anses därför vara fackmässigt utfört. I dagens branschregler är detta inte längre tillåtet.

Golvlutning.

Golvfall mot golvbrunnen är bristfälligt utfört.
