# Besiktningsprotokoll

Anticimex Försäkringsbesiktning i samarbete med Fastighetsbyrån

| Fastighetsadress:<br>Dadelvägen 6 | |

| Besiktningsdatum:<br>2025-11-21 | Protokollnummer:<br>69406790 |

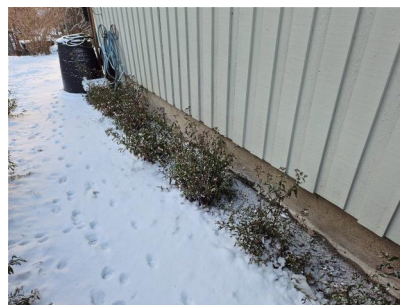
Mindre växter finns i anslutning till grundmur.

Området närmast huset rekommenderas att vara fritt från växtlighet.

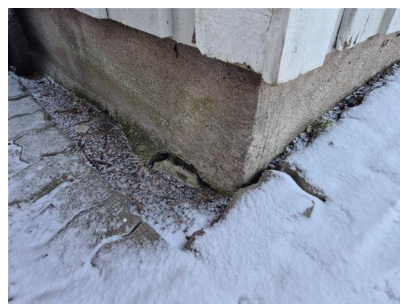
Grundmur/sockel har mindre sprickor och putssläpp.

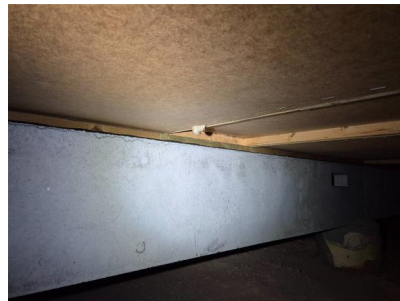
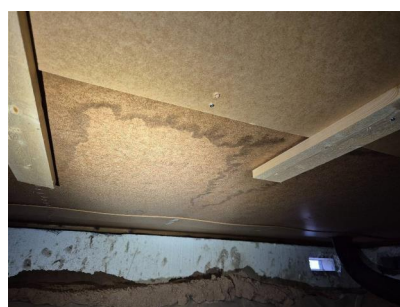
Krypgrund är en riskkonstruktion.

Vid kontroll av konstruktionen i krypgrund uppmättes fuktvärden under kritisk fuktnivå för mikrobiell tillväxt och normal lukt upplevdes. Vidare finns tryckimpregnerat virke i konstruktionen.

Fuktkvoten uppmättes till cirka 10 %. Det finns risk för mikrobiell tillväxt om den relativa fuktigheten (RF) i den omgivande luften är över 75 %. I furuvirke motsvarar det en fuktkvot (FK) på 17 %.

Golvbjälklaget ovan den uteluftsventilerade krypgrunden riskerar att drabbas av fuktskador på grund av naturlig fuktpåverkan. Detta kan i sin tur leda till mikrobiella skador (angrepp av mikroorganismer) som kan leda till att mikrobiell lukt sprids till boendemiljön. Läs gärna bifogat Anticimex faktablad om uteluftsventilerade krypgrunder för tips och råd.

Äldre fuktfläckar finns på blindbottensskivor.

Dessa uppstod i samband med tidigare vattenskada och vid fuktindikering kring fläckarna uppmättes inga förhöjda fuktvärden.

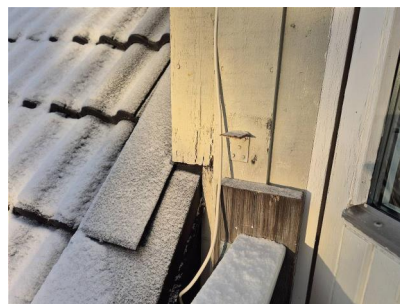
Fasadbeklädnaden med tillhörande träkonstruktioner har rötskador, färgsläpp och torrsprickor.

Fasadbeklädnad samt träkonstruktioner där målningsbehov finns kan få mer fukt- och rötskador på grund av sämre vattenavvisande förmåga.

För att öka livslängden på fasadbeklädnaden rekommenderas målning och underhåll. I samband med ommålningen bör de rötskadade brädorna bytas ut för att undvika följdskador.

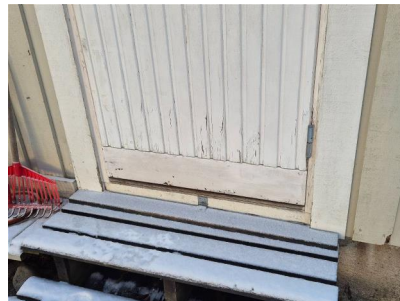
Dörrar har färgsläpp, torrspäckor och mindre rötskador. Vidare saknas överbleck ovan garageport samt tröskelbleck för dörr till garage.

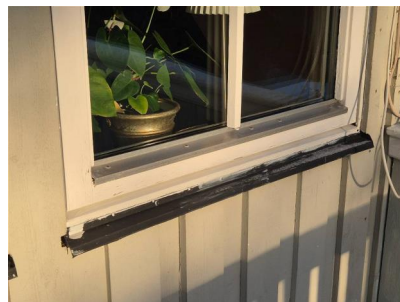
Fönster har färgsläpp och torrspäckor. Vidare är fönsterbleck för garaget otäta vid infästningar.

Isolerglas är äldre.

Befintliga fönster är äldre vilket betyder att tätningen mellan fönsterrutorna kan vara sämre. Detta kan leda till att missfärgning/imma uppstår mellan glasrutorna.

För att öka livslängden på fönster rekommenderas målning och underhåll.

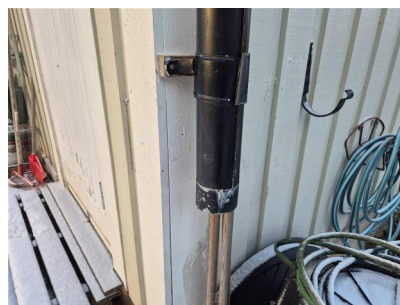
Stuprör för garaget är inte anslutet till markledning.

Stuprör som inte är anslutet till markledning kan medföra en ökad fuktbelastning på grundmur/sockel.

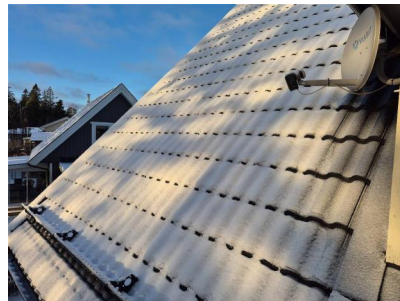
Yttertaken var snötäckt vid besiktningen.

Då yttertaken var snötäckt vid besiktningstillfället kunde inte besiktning av taken genomföras.

Vi rekommenderar en kompletterande besiktning när taken är fria från snö.

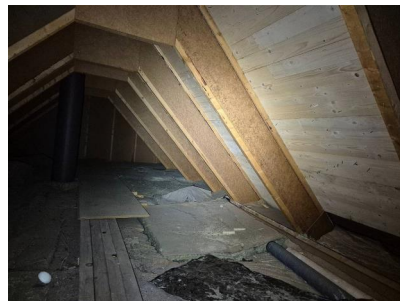
Sidovindarna har inte kunnat besiktas eftersom inspektionsluckor saknas.

Vid kontroll avnockvinden uppmättes fuktvärden under kritisk fuktnivå för mikrobiell tillväxt och en normal lukt upplevdes.

Fuktkvoten i underlagstak/takbjälkar uppmättes till cirka 10 %. Det finns risk för mikrobiell tillväxt om den relativa fuktigheten (RF) i den omgivande luften är över 75 %. I furuvirke motsvarar det en fuktkvot (FK) på 17 %.

Vi rekommenderar en kompletterande besiktning när inspektionsluckor installerats.

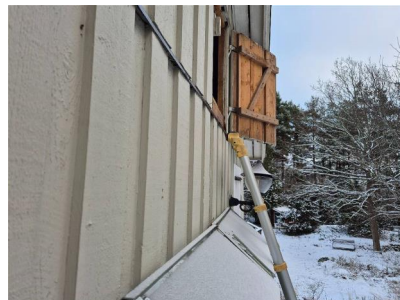
Det mindre vindsutrymmet kunde inte besiktas då säker transportväg till luckan saknas där mindre växthus hindrar säker uppställning av stege.

Vi rekommenderar en kompletterande besiktning när säker transportväg möjliggörs.

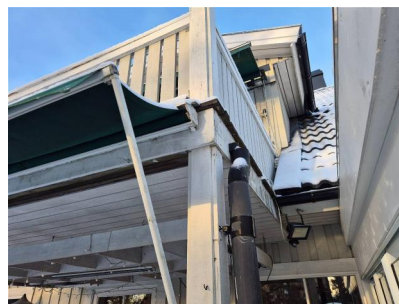
Tillhörande träkonstruktioner har färgsläpp och torrsprickor. Vidare finns inbyggd hängränna och stuprör.

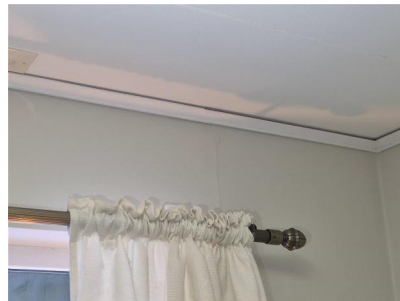
Sprickor förekommer.

Dessa bedöms inte ha uppstått på grund av bakomliggande skador.

Jordfelsbrytare finns installerad vid ena elcentralen.

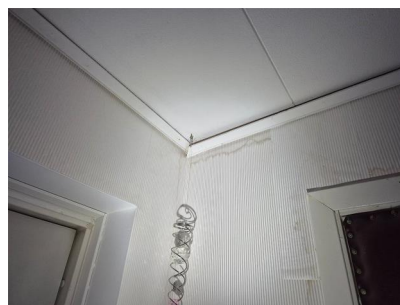
Rinnmärken finns längs innervägg.

Enligt fastighetsägare uppstod detta på grund av tidigare läckage från ventilationssystemet som har åtgärdats.

Vid fuktindikering kring fläckarna uppmättes inga förhöjda fuktvärden.

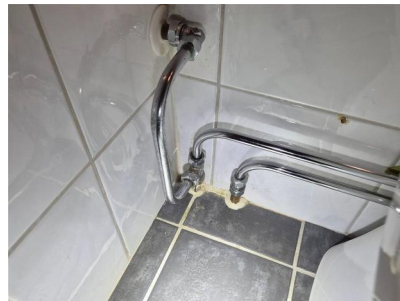
Rör genomföringar finns i golv och lågpunkter förekommer i golvlutningen.

Rör genomföringar i golvet medför en ökad risk för att vatten tränger ner i omkringliggande konstruktioner och orsakar fuktskador

Normala fuktvärden indikerades mot klinker/kakel.

För att minska risken för fuktskador rekommenderas att undvika direkt vattenbegjutning kring rören.

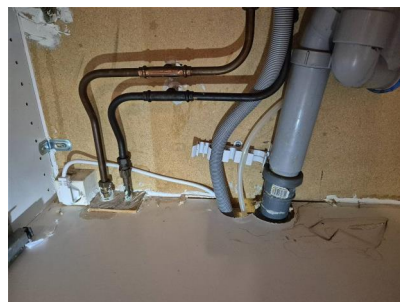
Fuktskydd saknas i diskbänksskåp.

För att lättare upptäcka eventuella läckage, installera ett fuktskydd.

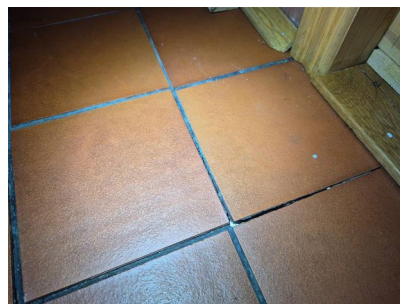
"Bom/bomljud" noterades i vissa klinkerplattor som även har släppt.

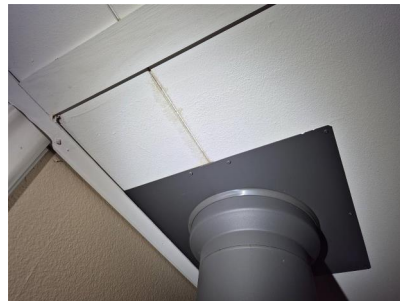
Äldre fuktfläckar noterades kring skorsten.

Vid fuktindikering kring fläckarna uppmättes inga förhöjda fuktvärden.

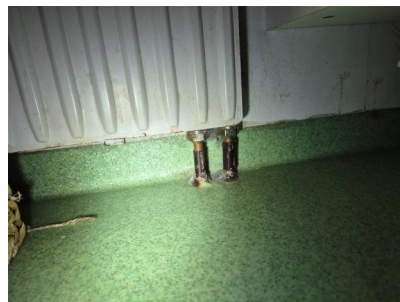
Våtutrymmet är äldre och har passerat tiden för sin tekniska livslängd.

- Rörgenomföringar finns i golvet
- Duschsockeln hindrar eventuellt utifrånkommande vatten att nå golvbrunnen
- Skruvarna i vägg vid plats för dusch är rostiga
- Toalettstolen är skruvad

Eftersom funktionen, som innebär att ytskiktet/tätskiktet ska vara vattentätt, kan vara nedsatt finns en ökad risk att vatten tränger igenom med vattenskador i omkringliggande konstruktioner som följd.
