# Besiktningsprotokoll

Anticimex Försäkringsbesiktning i samarbete med Fastighetsbyrån

| Fastighetsadress:<br>Fjärilsvägen 30 | |

| Besiktningsdatum:<br>2025-11-21 | Protokollnummer:<br>69398213 |

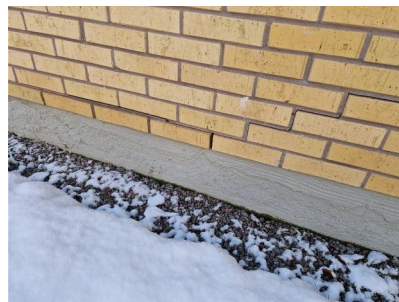
Sprickor i tegel fasad, har uppkommit vid byggnation.

Vid eventuell vattenbegjutning av otätheter kan detta leda till fuktskador i bakomliggande konstruktioner.

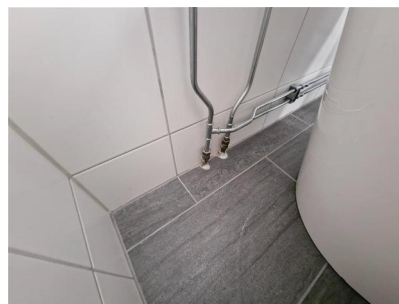
Rör genomföringar finns i golv bakom badkar.

Rör genomföringar i golv medför en ökad risk för att vatten tränger ner i omkringliggande konstruktioner och orsakar fuktskador om vattenbegjutning sker.

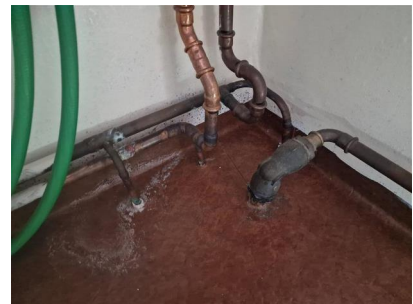
Våtutrymmet har delvis äldre otäta ytskikt under fjärrvärme.

Otäta skarvar i golv.

Rör genomföringar i golv.

Äldre golvbrunn av plast med förhöjningsring, rekommenderas att bytas vid framtida renovering.

Eftersom funktionen, som innebär att ytskiktet ska vara vattentätt, är nedsatt finns en ökad risk att vatten tränger igenom ytskiktet med vattenskador i omkringliggande konstruktioner som följd.
