Älvsborg 257:6

Talgoxegatan 20

## Kommentarer och riskanalys

## Bilaga 1 för kontroll av valda konstruktioner

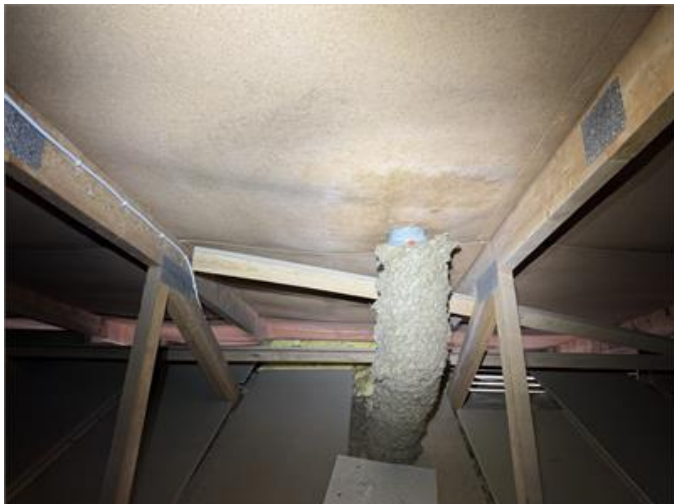
| Besiktningsresultat | | | | | |
|---|---|---|---|---|---|
| | | | X | | Äldre taktäckning med underlagstak av träfiberskiva, inne på vindsutrymmet noterades fuktfläckar/missfärgningar, främst i anslutning till genomföringar vilket är relativt normalt för konstruktionstypen, takets insida bör regelbundet kontrolleras. Vidare noterades mindre mängd mikrobiell påväxt på underlagstaket, se kommentar/riskanalys. |

Inne på vindsutrymmet noterades mindre mängd med mikrobiell påväxt på underlagstaket. Detta är vanligt förekommande i äldre hus och kan antyda att vindsutrymmet tillförs fukt inifrån bostaden och kondenserar mot det kalla yttertaget, eller att uteluften är så fuktig så att mikroorganismer kan tillväxa. Det rekommenderas att mikrobiell påväxt en hålls under uppsikt och om detta ökar i omfattning eller annan förändring sker bör kontakt tas med fackman för åtgärdsförslag.

Exempel missfärgning/fuktfläck underlagstak vind

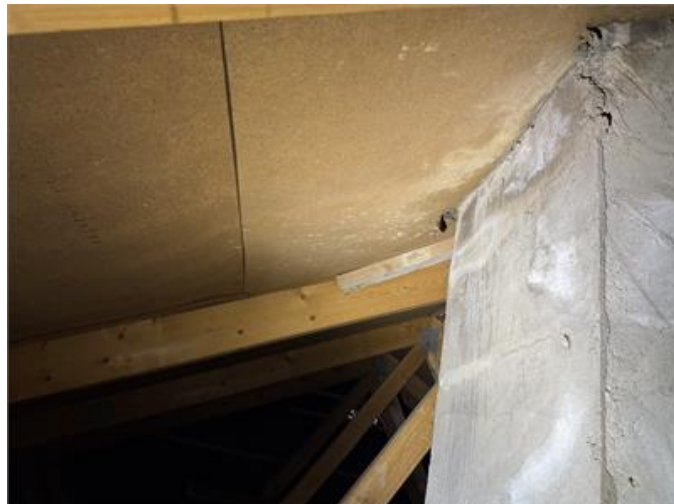
Exempel missfärgning/fuktfläck underlagstak vind

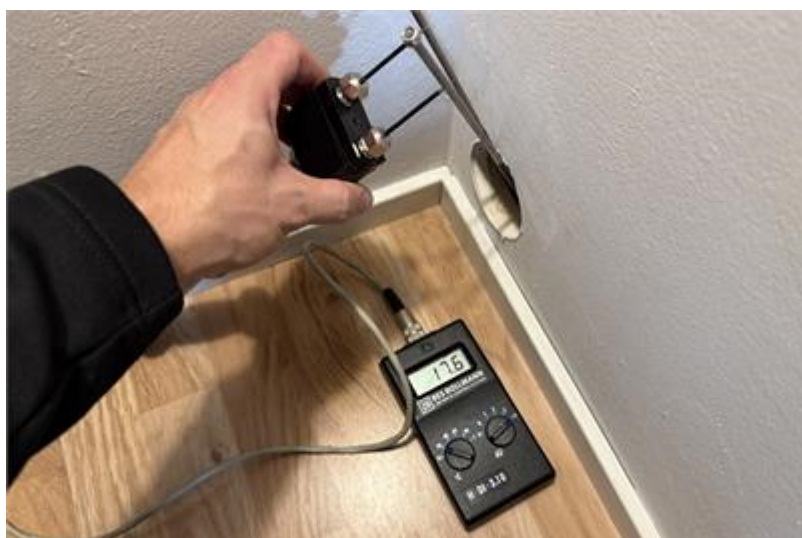
Kritiskt gränsvärde för \*mikrobiell tillväxt i trä är ca 17% fuktkvot. Mättnadsgraden i trä ligger på ca 28% fuktkvot. (\*=Samlingsnamn på flertalet mikroorganismer så som bakterier, mögel och likvärdigt).  
Provhål gjordes i golvkonstruktionen under tröskel till sovrum 1. Flytande golvkonstruktion på cellplast, inget organiskt material för fuktkvotsmätning påträffades.  
Fuktkvotsmätning i väggkonstruktion gjordes i befintligt provhål i allrum, samt i träregelverk i rörschakt i tvättstuga. Fuktkvoten uppmättes till 17-18% fuktkvot i bakomvarande träregel.

För att utreda orsaken och omfattningen av uppmätta fuktkvotsvärden samt lämpliga åtgärder rekommenderas att kontakt tas med en fackman för att utföra en fördjupad undersökning.
