**Fastighetsuppgifter**

Klotet 4

Frodes väg 16

**Besiktningsuppgifter**

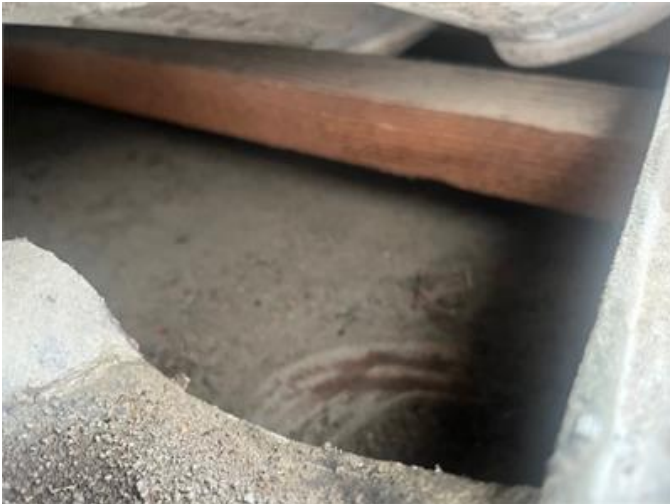
TAK; Yttertaket (takpannor läkt och undertak) är det ursprungliga från 1980. Ju äldre ett tak är ju mindre motstånd har det mot att fukt kan tränga genom pannor vilket kan leda till fuktskador i underliggande konstruktioner. Vid stickprovskontroller av läkt och undertak noterades inga skador. Taket rekommenderas att hålla rent från mossor. Rostangripna plåtar förekommer. Om nocktätning förekommer har ej gått att bedöma. Taket är besiktigt från steg mot hänggräna. Takpannorna var täckta med snö och har där av ej gått att bedöma.

Vid stickprovskontroller av läkt och undertak noterades inga skador

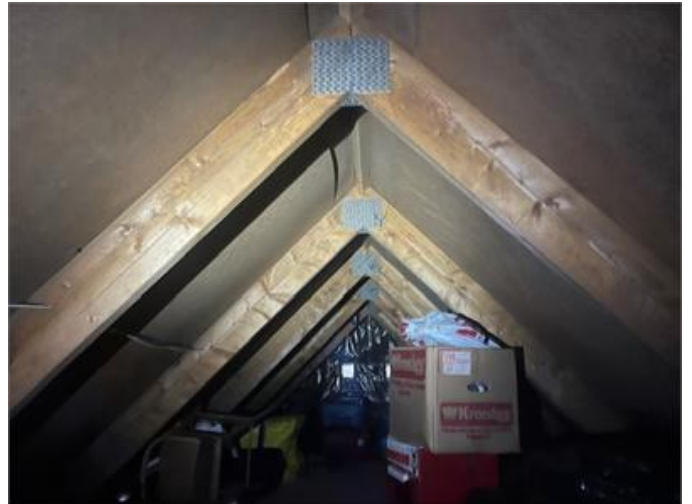
| Besiktningsresultat | | | | | |
|---|---|---|---|---|---|
| Vindsutrymmen | | X | | | Fuktfläckar förekommer på underlagstak av board, vilket är relativt normalt för konstruktionstypen. Ingen förhöjd fukt indikerades vid besiktningen. Takets insida bör regelbundet kontrolleras. Delar av vind/takkonstruktionen är helt inklädd och där av ej besiktningsbart. |

Fuktfläckar förekommer på underlagstak av board, vilket är relativt normalt för konstruktionstypen. Ingen förhöjd fukt indikerades vid besiktningen. Takets insida bör regelbundet kontrolleras.

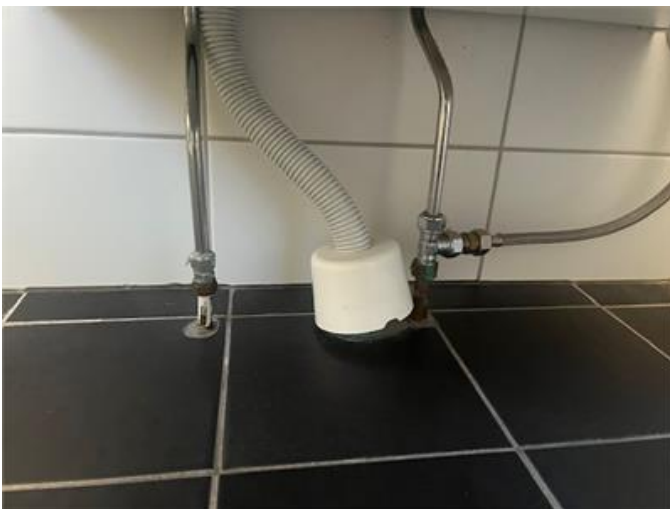
| Besiktningsresultat | | | | | |
|---|---|---|---|---|---|
| Dusch/wc | | X | | | -Rör genomföringar i golv i renoverat utrymme är ett avsteg från branschrekommendationerna.<br>-Manschett i golvbrunn bedöms ej vara korrekt skuren (synlig under klämring)<br>-Ventilationen saknar frånluftsventil |

Rör genomföringar i golv i renoverat utrymme är ett avsteg från branschrekommendationerna.

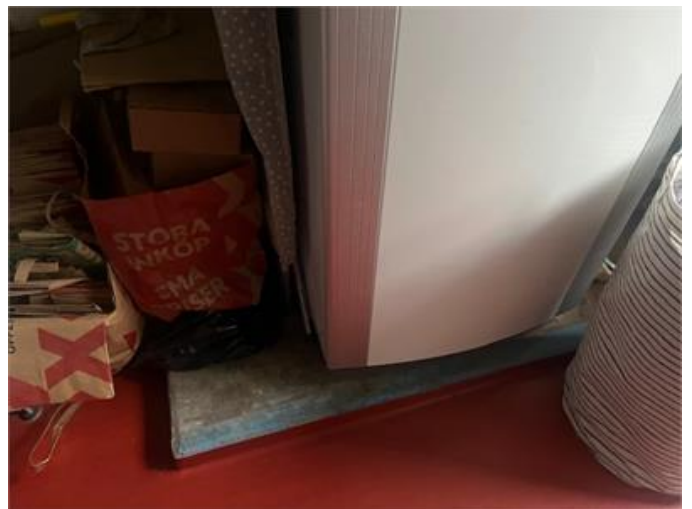
| Besiktningsresultat | | | | | |
|---|---|---|---|---|---|
| Tvätttrum | | X | | | -Utrymmet har äldre standard och den tekniska livslängden är passerad, kommande renoveringsbehov.<br>-Diffusionstätt golvytskikt bedöms med tanke på rådande fuktighet i underlaget vara ett olämpligt materialval.<br>-Det förekommer inget tätskikt på klack under värmepump och inkommande vatten. |

Det förekommer inget tätskikt på klack under värmepump och inkommande vatten.

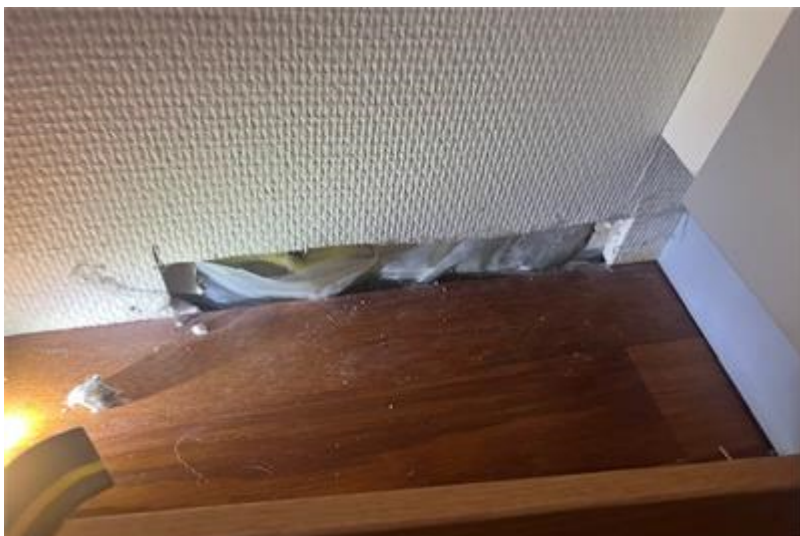
Kontroll av konstruktion visade fuktkvoter på 9% i ytterväggssyll bakom golvlister i kök/hall. Risk för mikrobiell tillväxt föreligger om fuktkvoten överstiger 17%. Ytterväggssyllen ligger på ett fuktskydd av gummi. Väggarna är reglade med syllreglar som är träskyddsbehandlade. Risk förekommer att träskyddsbehandlingen avger en avvikande lukt. Normal lukt upplevdes vid besiktningen

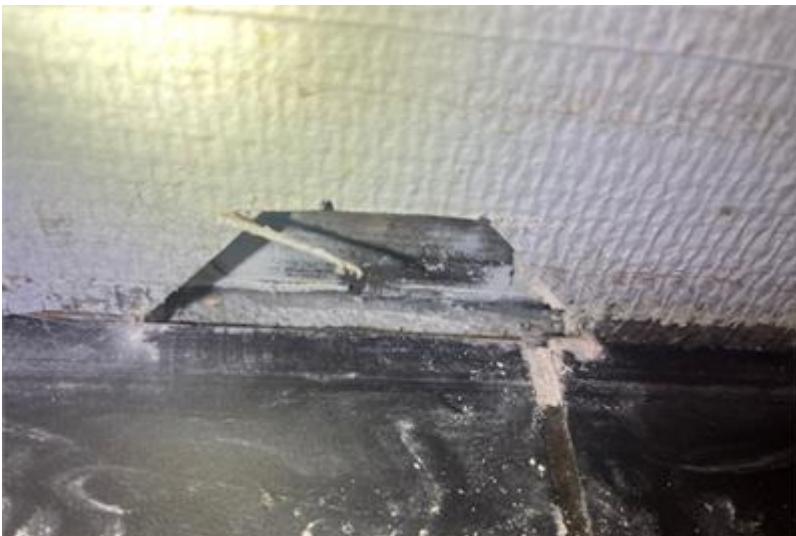
Kontroll av konstruktion visade fuktkvoter på 9% i innerväggssyll bakom golvlist i kök/hall. Risk för mikrobiell tillväxt föreligger om fuktkvoten överstiger 17%. Innerväggssyllen ligger på ett fuktskydd av plast. Väggarna är reglade med syllreglar som är träskyddsbehandlade. Risk förekommer att träskyddsbehandlingen avger en avvikande lukt. normal lukt upplevdes vid besiktningen
