# Besiktningsprotokoll

Anticimex Försäkringsbesiktning i samarbete med Fastighetsbyrån

| Fastighetsadress:<br>Kastvindsvägen 30 | |

| Besiktningsdatum:<br>2025-11-21 | Protokollnummer:<br>69405417 |

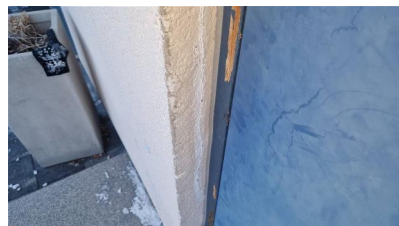
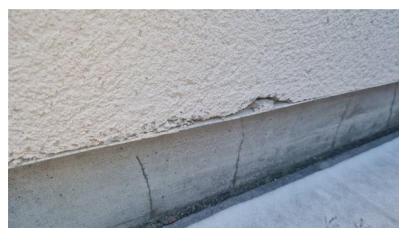
Enstegstätad putsad fasad mot träregelstomme.

Intill ytterdörren finns en spricka i fasaden som rekommenderas att åtgärdas. En liten spricka finns över fönster till tvättstuga. Till höger under detta fönster finns också mindre putssläpp precis ovanför sockel. En murare bör kontaktas för kontroll och åtgärd. I samband med detta bör bakomliggande konstruktion kontrolleras.

Ytterväggskonstruktionen med en odränerad putsad fasad på en isolering som har en bakomliggande skiva av organiskt material är ur fuktsynpunkt en riskabel konstruktion. Om fukt kommer in i väggkonstruktionen har den svårt att torka ut, vilket kan orsaka fuktskador i bakomliggande konstruktion. Risk för inträngning av fukt är störst vid otätheter runt fönster/dörrar, balkonganslutningar samt vid sprickor i putsen. Riskerna för skador ökar på fasader mot väderutsatta lägen.

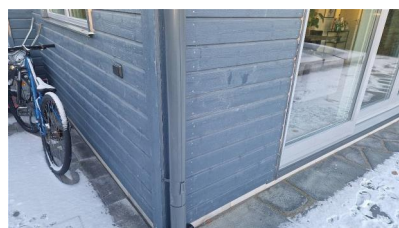
Träfasaden runt huset är i behov av målning/underhåll. Detta gäller främst på baksidan men torrsprickor förekommer även på framsidan.

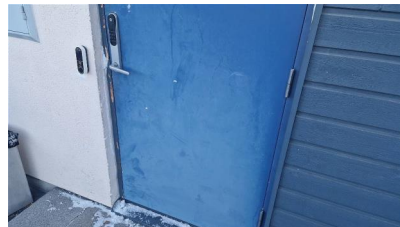
Färgskav finns på karmar, dörrar är solblekta.

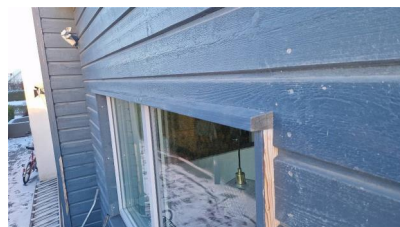
Smygen är omålad utvändigt, rekommenderas att målas.

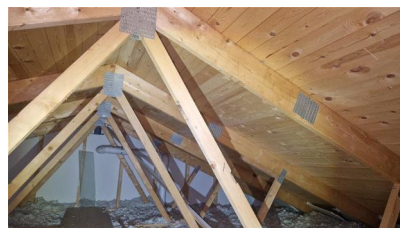
På vindsluckan ut till yttertakets finns påväxt/missfärgning, vilket är förväntat. Inga övriga brister noteras.

Vid kontroll av vinden uppmättes fuktvärden under kritisk fuktnivå för mikrobiell tillväxt.

Fuktkvoten i underlagstak/takbjälkar uppmättes till 11 %.

Risk för mikrobiell påväxt föreligger om fuktkvoten överstiger 17%.

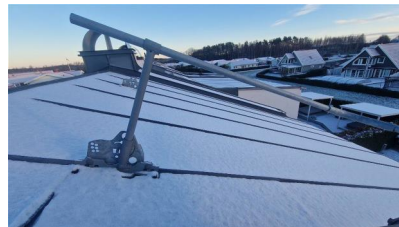
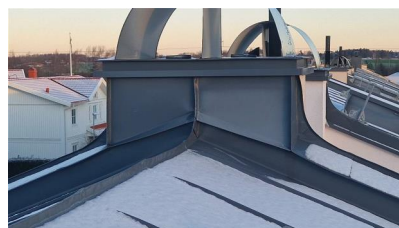
Taket är besiktat från taklucka.

Mindre mängd snö finns på taket vid besiktning.

Av det jag kan se från taklucka utvändigt samt från vinden är min bedömning att taket är väl utfört.

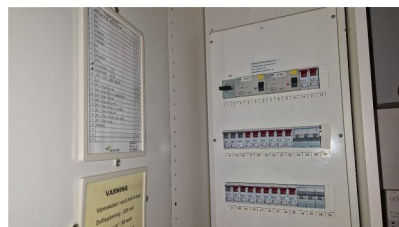
Jordfelsbrytare finns installerad vid elcentralen.

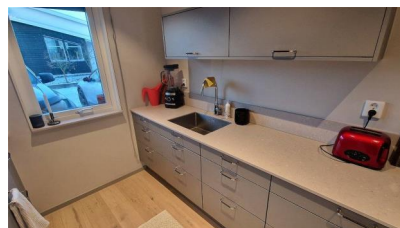
Då sockel framför diskmaskinen går hela vägen ner mot golv kan det dröja innan eventuella läckage från diskmaskinen upptäcks.

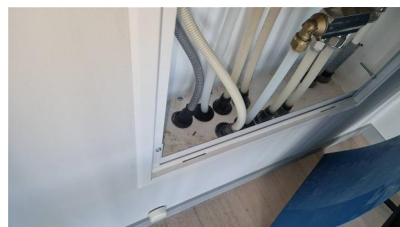
Golvvärmefördelning placerad i skåp med tät botten och läckageindikering.

Då vatten leds ut på ej fuktsäkert golv rekommenderas att detta hålls under uppsikt.

Ett vattenlarm kan med fördel monteras i fördelarskåpet.

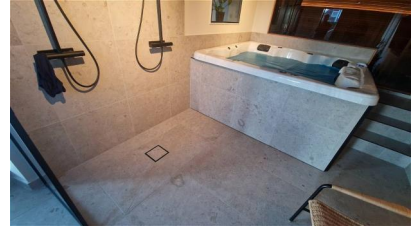
Normala fuktvärden indikerades mot klinker/kakel.

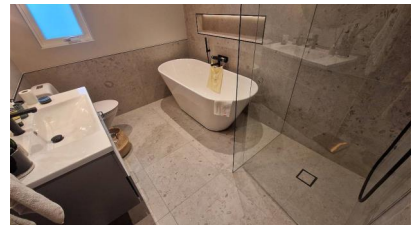
Normala fuktvärden indikerades mot klinker/kakel.

Vid stickprovskontroll av jordade eluttag noterades inga avvikelser.
